Auditoria en Seguridad Vial vía Armenia-Pereira, Km 15+600 al Km 21+600

Universidad Antonio Nariño

Proyecto de grado presentado como requisito parcial para optar al título de:

Ingeniero Civil

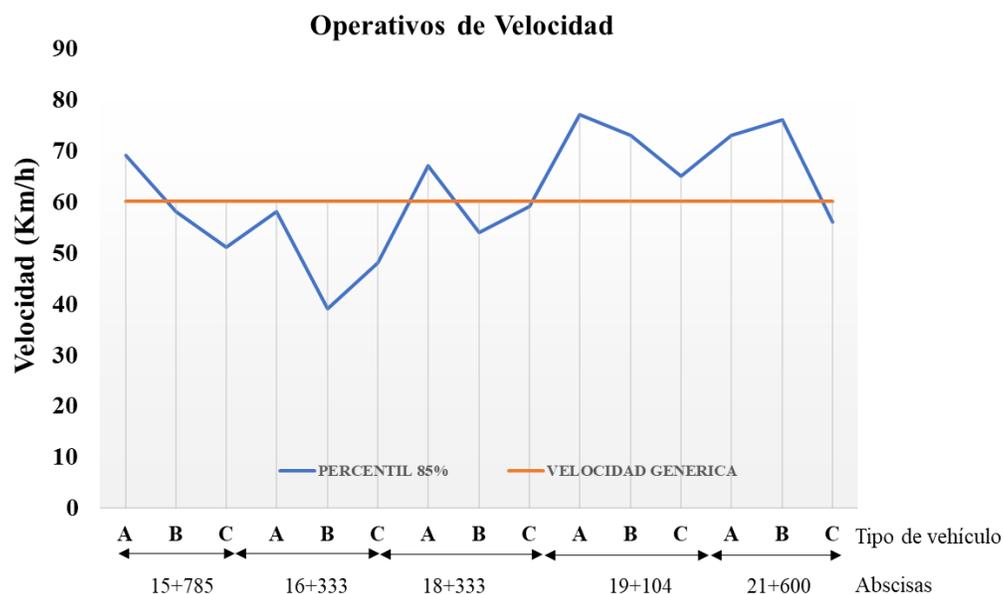
Figura 6.
Operativo de velocidad en el tramo evaluado

En este contexto, se llevaron a cabo operativos de velocidad en la carretera Armenia-Pereira, abarcando desde el Km 15+600 hasta el Km 21+600. Como se observa en la figura 4, especialmente en los tramos del IV al V los conductores superaron las velocidades genéricas establecidas; siendo los operadores de vehículos tipo A (automóviles y motocicletas) quienes más frecuentemente exceden los límites en cada uno de los subtramos evaluados, alcanzando velocidades de hasta 77 km/h.

Nota. La figura anterior muestra las velocidades presentadas por parte de los usuarios en diferentes puntos de la vía. Elaboración propia

Es importante mencionar, que en los kilómetros del 18+600 al 19+600 se encuentran las zonas más concurridas por los distintos actores viales, por lo cual las velocidades más altas que las permitidas podrían incrementar la probabilidad de siniestros (ver anexo 6).

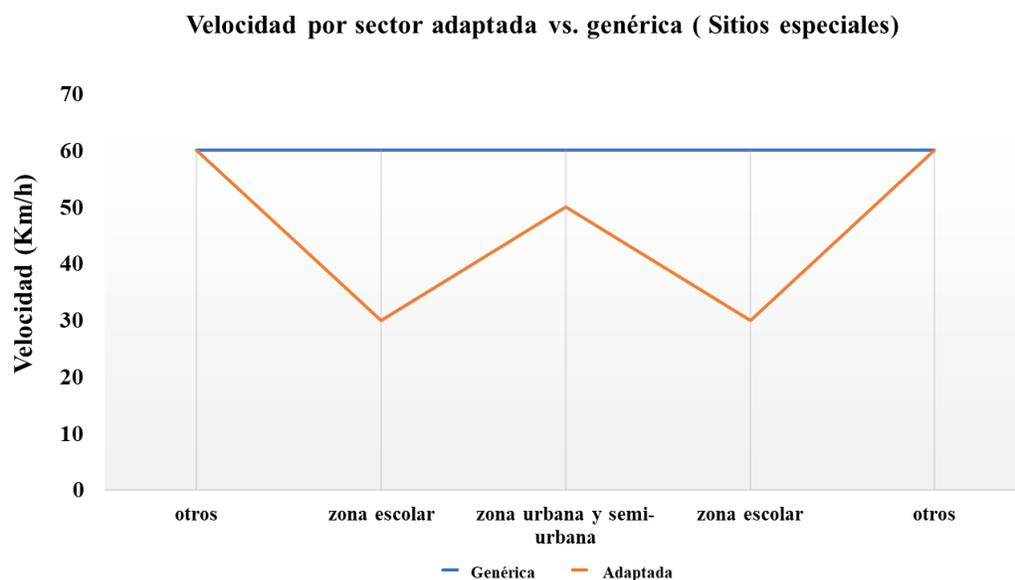
Figura 7.
Comparativo de velocidades en función del tipo de zona

Por esta razón, se realizó un análisis comparativo de las velocidades adaptadas y genéricas por tipo de sector (escolar, urbana, semiurbana, otros; ver figura 5). Se encontró que los conductores no respetan las velocidades especialmente en las zonas escolares, lo cual indica violación de las normas de tránsito en áreas cercanas a instituciones educativas. Este comportamiento contribuye a un entorno de inseguridad para los estudiantes y demás miembros de la comunidad en estas áreas.

Nota. La figura anterior indica la velocidad genérica y la velocidad adoptada ver Anexo 6. Operativo de velocidad. Elaboración propia

Según la gráfica anterior, se evidencia que las velocidades obtenidas por el software señales es consistente con las velocidades tiene la vía.

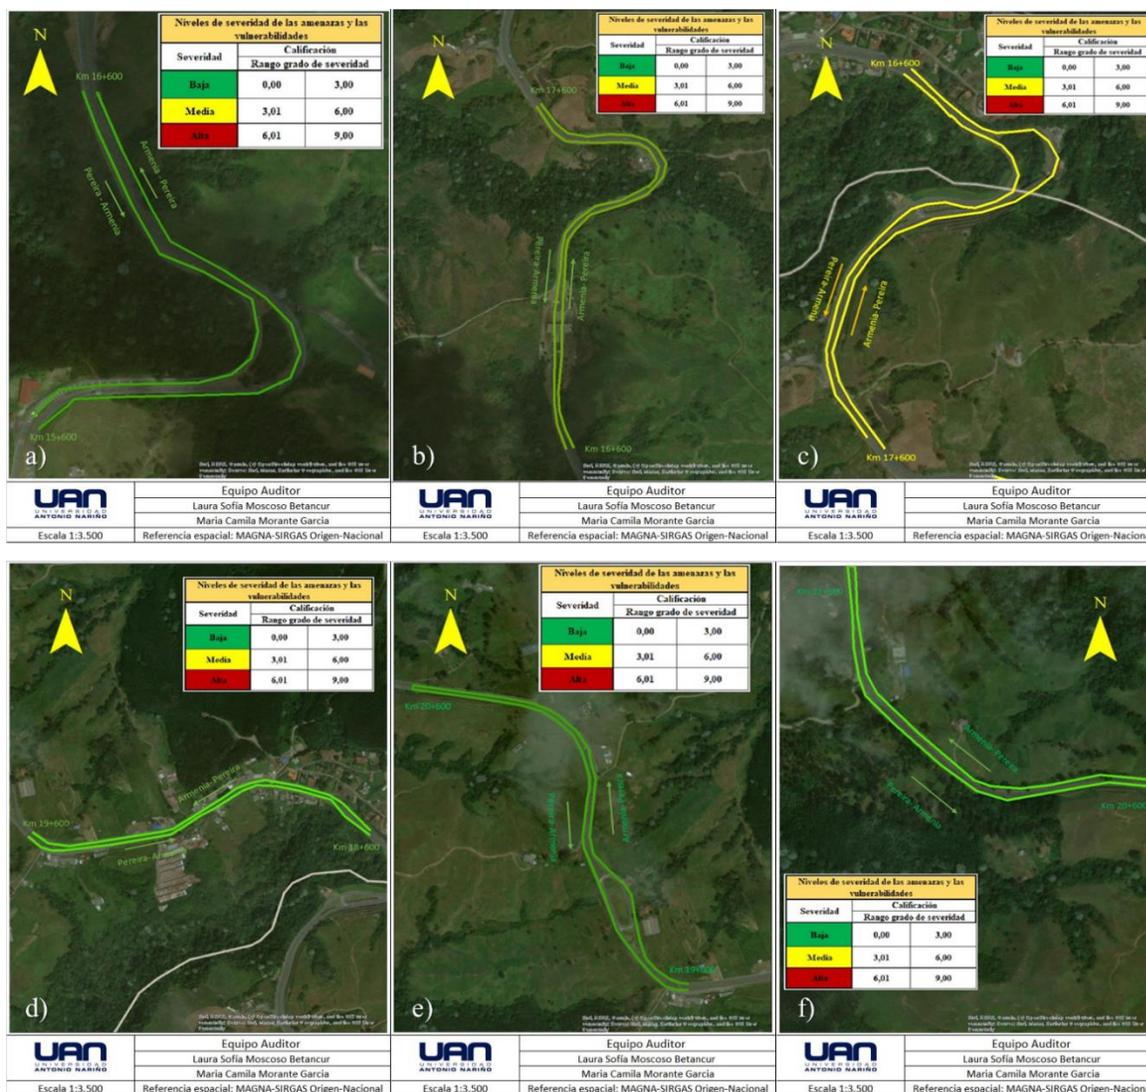
Figura 8.

En la figura 6 se muestran los mapas de riesgo para cada uno de los subtramos evaluados, y se establece el nivel de severidad de las amenazas y vulnerabilidades a través de la codificación de colores de la vía. Debe notarse, que el color verde representa un nivel bajo de severidad, mientras que el amarillo y el rojo representan el nivel medio y alto, respectivamente. Con base en esto se observa que todos los subtramos evaluados presentan una severidad baja, excepto para el kilómetro 17+600 al 18+600, que contempla un riesgo medio. Esto consiste con los resultados de la matriz de riesgo, en donde se determinó que este kilómetro presenta el valor de riesgo máximo en todo el recorrido de la vía auditada.

Mapas de riesgo para los kilómetros del: a) 15+600 a 16+600; b) 16+600 a 17+600; c) 17+600 al 18+600; d) 18+600 al 19+600; e) 19+600 al 20+600; f) 20+600 al 21+600.

Nota. Las figuras anteriores corresponden a los mapas de riesgo de cada kilómetro de vía auditado, se elaboraron en el programa ArcGIS Elaboración propia
