**Caracterización de deficiencias estructurales en construcción de viviendas
sismorresistentes en El Mirador, Ciudad Bolívar, Bogotá.**

Universidad Antonio Nariño

Proyecto de grado presentado como requisito parcial para optar al título de:

Ingeniero Civil

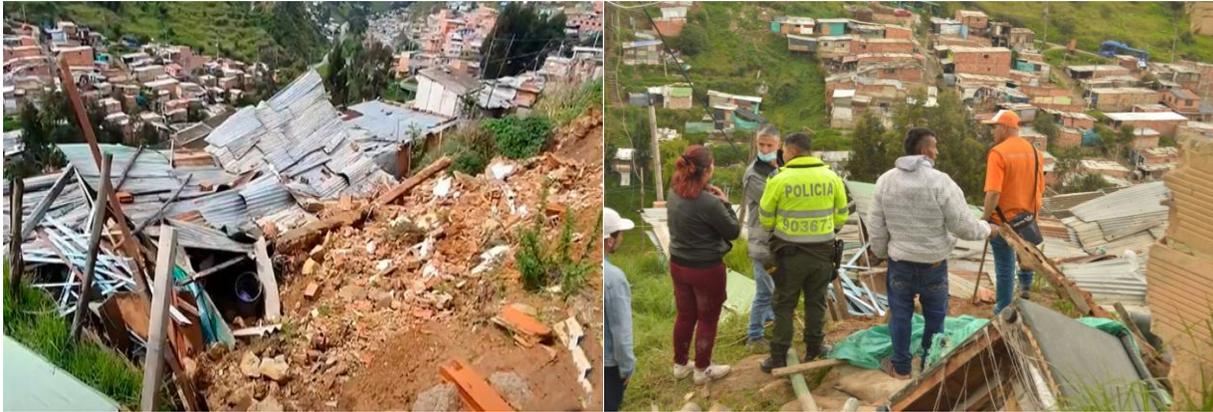
Figura 15.
Deslizamientos en el barrio El Mirador.

En el barrio El mirador, se ha ocasionado este fenómeno repetidas ocasiones, debido a que está localizado en grandes pendientes, adicionalmente que algunas viviendas fueron construidas sobre canteras abandonadas o cerradas que fueron explotadas sin manejo técnico.

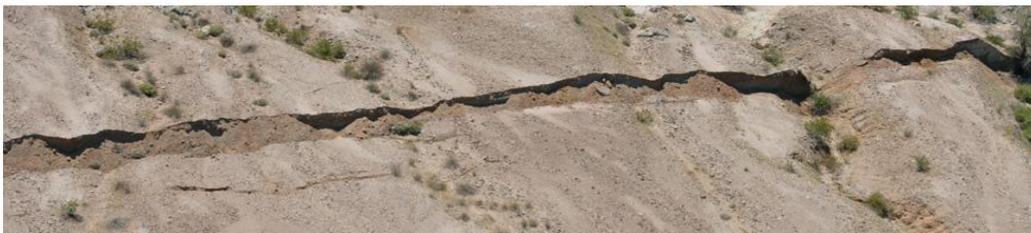
Figura 16.
Ruptura superficial.

En la localidad de Ciudad Bolívar se han evidenciado enormes grietas entre casas y calles de distintos barrios, que pueden afectar significativamente el desempeño sísmico de la zona, pues significa que hay una fractura en la corteza por algún tipo de desplazamiento los bloques paralelos a la falla geológica.

La ruptura de la superficie se evidencia cuando en la superficie del terreno hay una escarpa topográfica, como se ve en la Figura 16.

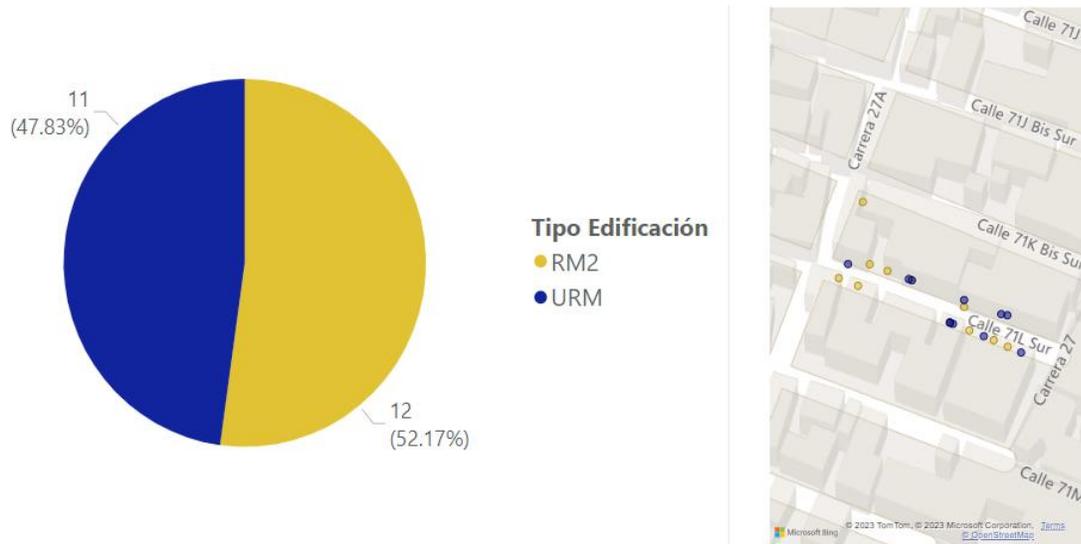
Figura 18.
 Tipo de edificaciones FEMA.

De esta manera, se muestra en la Figura 18, los resultados obtenidos, en los cuales aproximadamente el 48% son viviendas en mampostería no reforzada, que son las que obtienen el mejor puntaje por parte del estudio FEMA, y que, por lo tanto, poseen una mayor vulnerabilidad aún sin considerar los otros modificadores.

Por otro lado, el 52% corresponde a viviendas RM2: caracterizadas por estar construidas con mampostería reforzada con suelo rígido y diafragmas de techo. Según los puntajes básicos de FEMA para cada estructura, este tipo de construcción ocupa el lugar número 5, lo cual indica que también posee una alta vulnerabilidad sísmica.

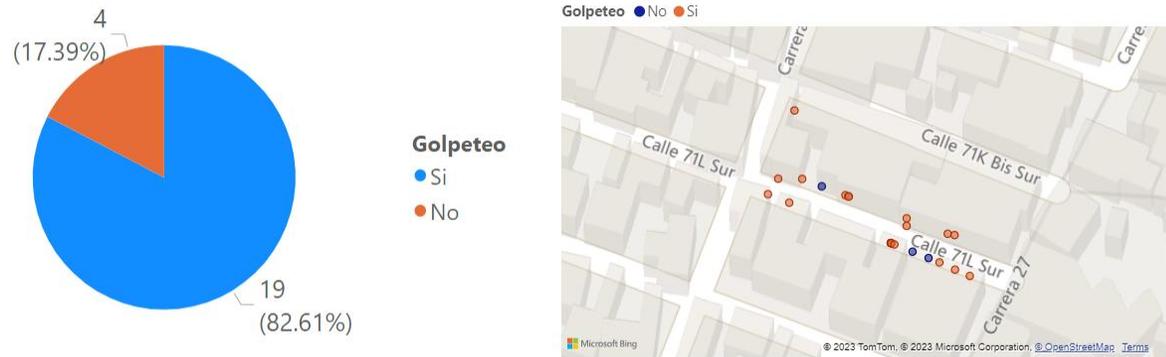
Figura 24.
Análisis del riesgo por golpeteo.

Los resultados obtenidos para la muestra analizada nos indican que, de las 23 viviendas inspeccionadas, 19 presentan golpeteo por alguna de las razones mencionadas anteriormente, mientras que sólo 4, no tienen riesgo por esta razón. Los resultados se grafican en la Figura 24.

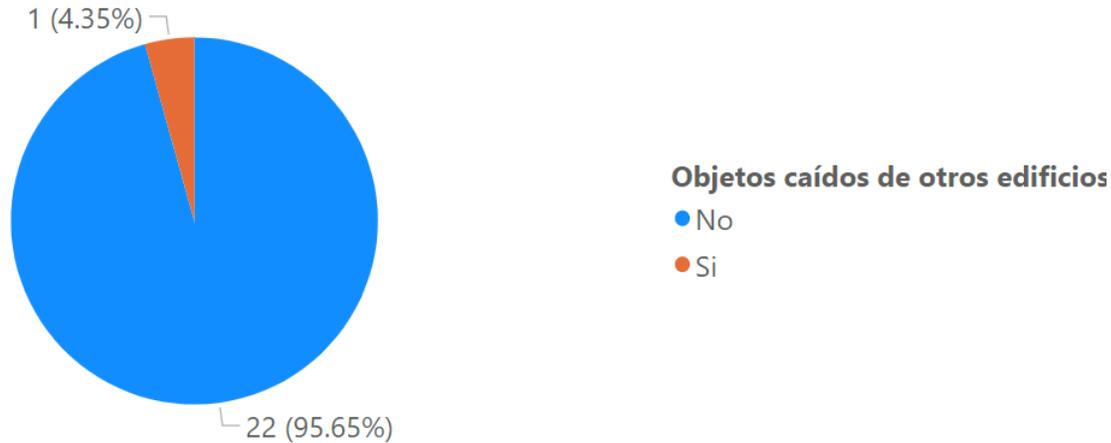
Figura 26.

Según lo anterior, en la inspección realizada se obtuvieron los resultados de la Figura 26, en donde el 96% tienen algún riesgo por caída de objetos, incluyendo también revestimientos pesados, parapetos, anexos constructivos, y otros peligros exteriores analizados más adelante.

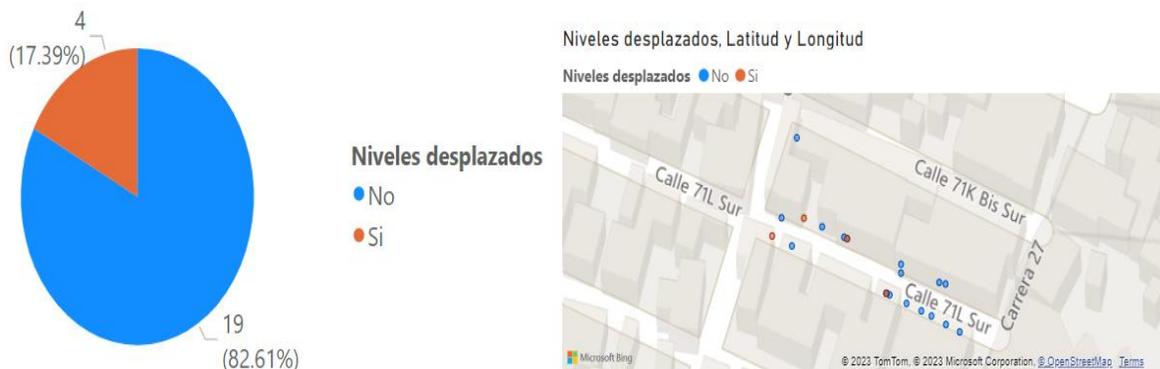
Figura 28.
Resultados de irregularidad por niveles desplazados.

Para la zona inspeccionada, se encontró que 4 de las viviendas tenían niveles desplazados, generalmente en la última planta, que es usada en una parte como terraza y otra parte residencial, estos resultados se graficaron en la Figura 28.

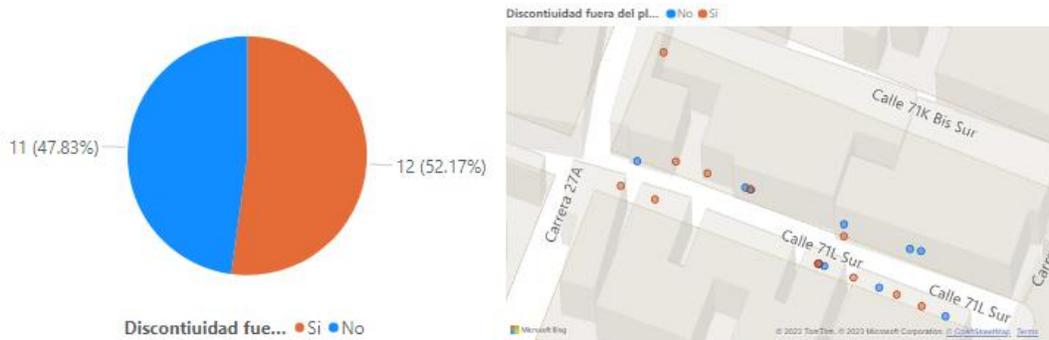
Figura 29.

Este tipo de irregularidad se presentó en el 52% de viviendas inspeccionadas como se ve en la Figura 29, dentro del formulario está clasificada como irregularidad vertical moderada y se evidenció debido a que todas las estructuras que los pisos sobre la planta baja trabajaban en voladizo, lo cual es común encontrar en todo el barrio el Mirador.

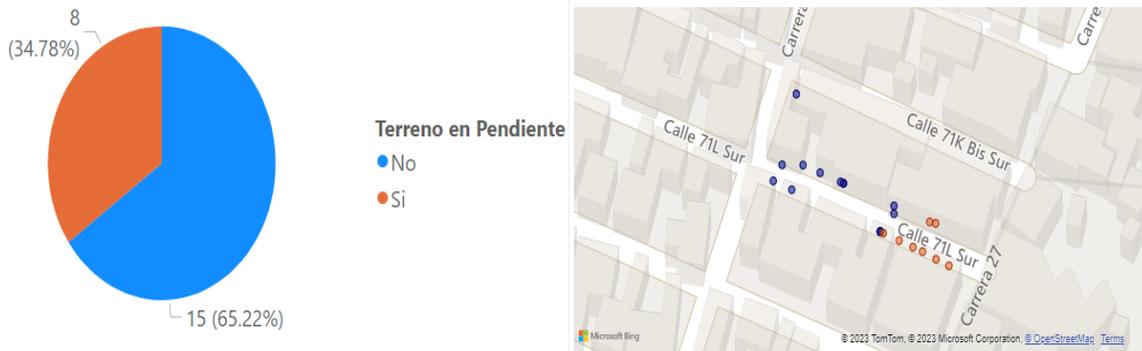
Figura 31.
Resultados de irregularidad por terreno en pendiente.

Los resultados de la inspección mostraron esta irregularidad en las viviendas que se encontraban finalizando la manzana, debido a que hacía ese costado se encuentra una alta montaña que genera la pendiente, de esta forma la Figura 31 ilustra la cantidad de viviendas afectadas por esta irregularidad.

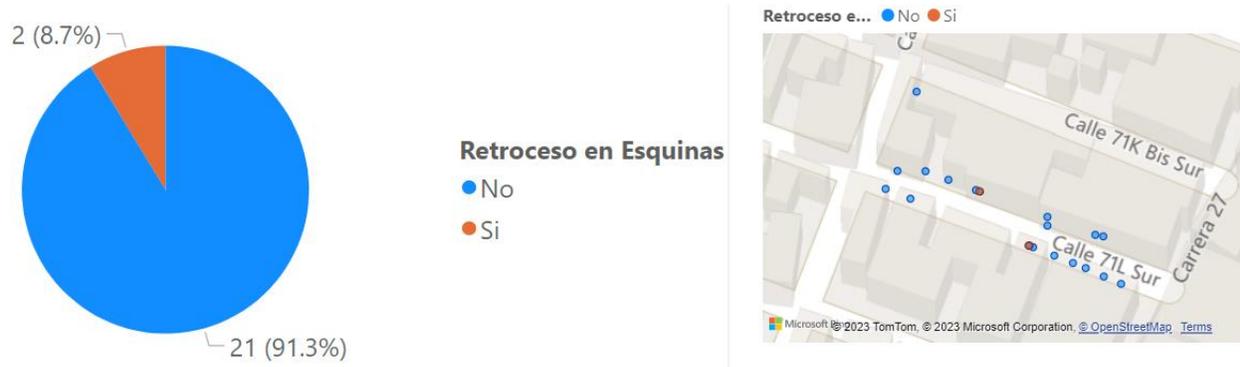
Figura 33.
Resultados de irregularidad por retroceso en las esquinas.

Estas aberturas encontradas se evidenciaron en las viviendas que presentaban balcones, es decir el 9% de las inspeccionadas, como se ve en la Figura 33.

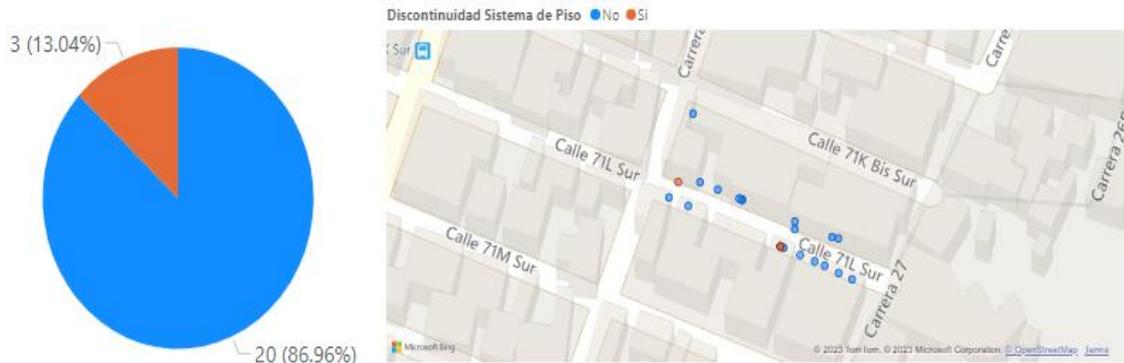
Esta irregularidad fue identificada en 3 viviendas, como se grafica en la Figura 35.

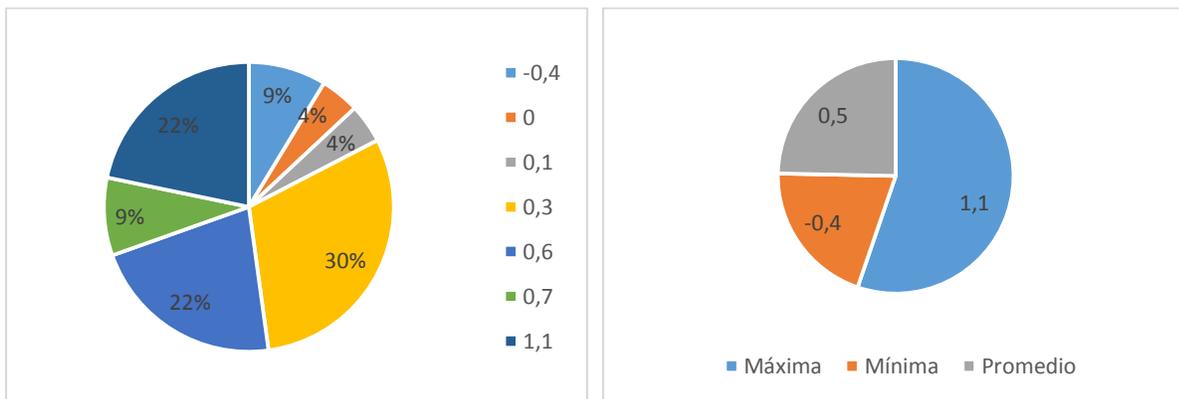
Figura 37.

Según el formulario, para edificaciones de tipo URM y RM2, los niveles mínimos para el primer nivel son de 0.2 y 0.3 respectivamente, al revisar la gráfica, se ve que el 17% no está cumpliendo con esos valores mínimos, y que, aún sin entrar a hacer una revisión detallada del sistema estructural, ya la edificación está teniendo fallas importantes que la hacen riesgosa.

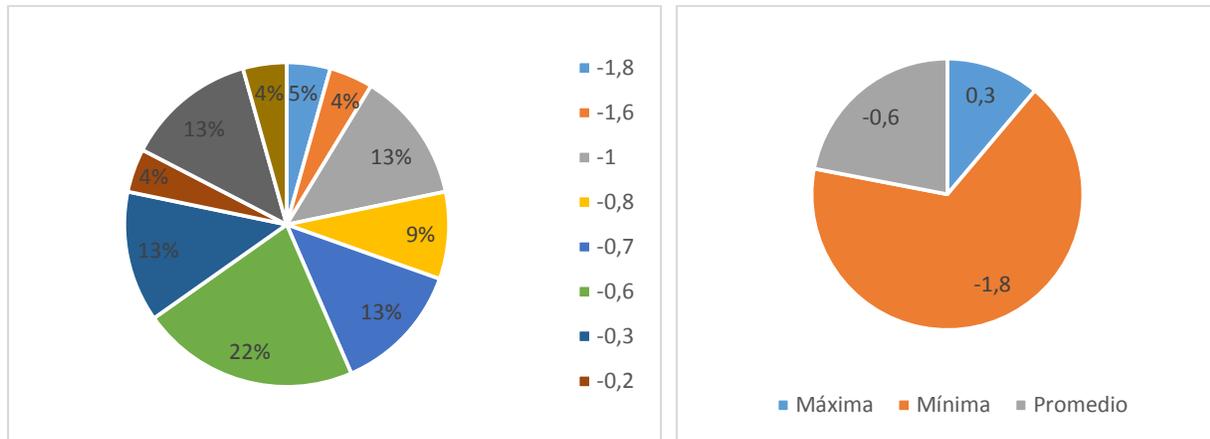
Figura 38.
 Resultados del nivel 2 de evaluación.

Respecto a estos resultados, lo primero que se evidencia es que sólo una edificación mantuvo el puntaje mínimo de 0.2 o 0.3 indicado por el formulario, esta vivienda de tipo RM2 presentó sólo irregularidad vertical por discontinuidad fuera del plano, sin embargo, se observaron varios peligros de tipo no estructural los cuales no afectan la calificación de los niveles, aun así, estos se van a tener en cuenta más adelante para la acción requerida.
