**Auditoría en Seguridad Vial del sector La Victoria – Zarzal, entre la Abscisa del km**

**36+000 a km 42+600**

**Universidad Antonio Nariño**

Proyecto de grado presentado como requisito parcial para optar al título de:

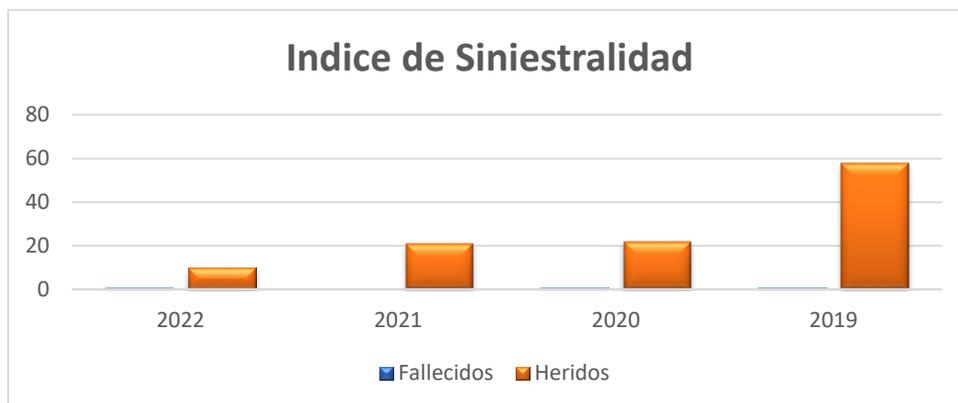
*Figura 23 índice siniestralidad*

En la figura anterior se evidencia la siniestralidad por año en donde se constata que el año 2019 fue el que más presentó heridos con un total de 58, seguido del año 2020 con 22, luego en el año 2021 21 heridos y por último está el año en curso 2022 con 10. Muestra además que, por año se presentó 1 fallecido exceptuando el año 2021.

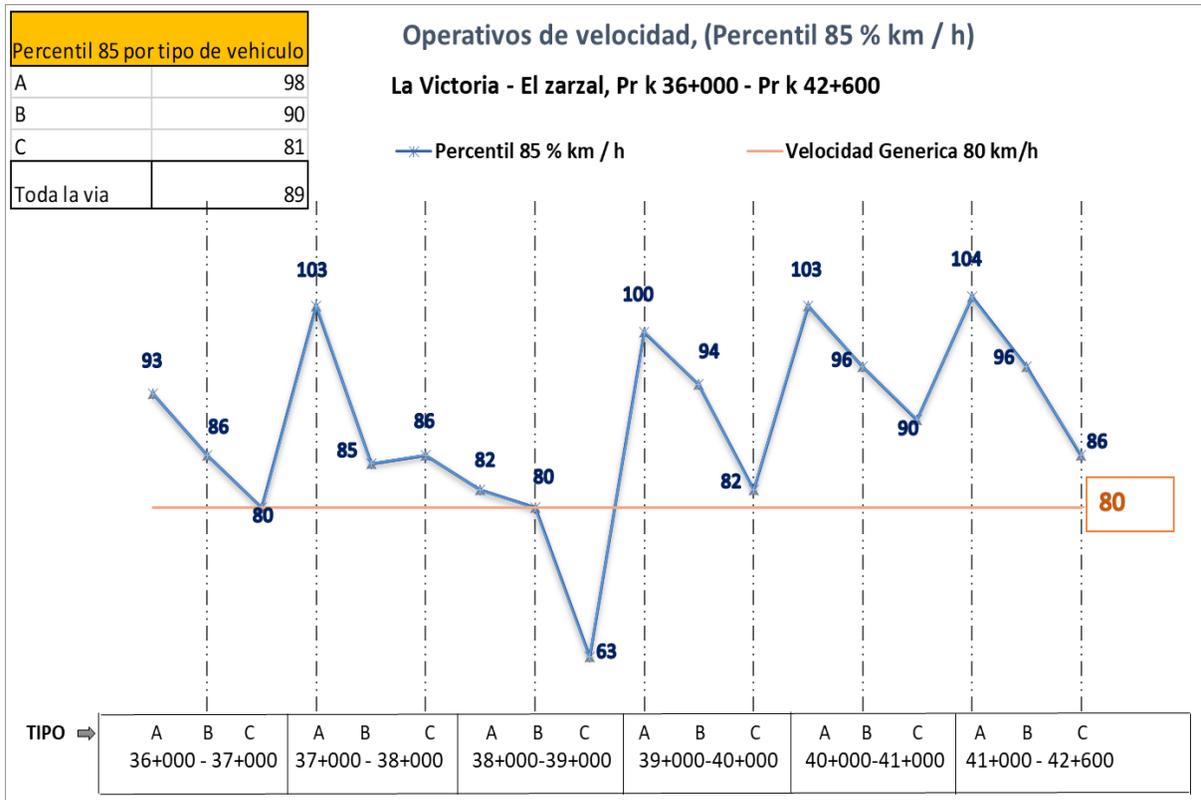
Figura 33 Operativos de velocidad (percentil 85% km/h) La Victoria - Zarzal, Pr 36+000 – Pr 42+600.

La figura 33 ilustra el informe que el software señale arrojo de acuerdo a los operativos de velocidad realizados en puntos estratégicos de la vía, en consecuencia, se analiza que la mayor velocidad presentada en el tramo auditado se encuentra entre: Pr 41+000 – 42+600 que corresponde a vehículos categoría A (Autos, Motos y Camperos) con un percentil de 104 Km/h y la menor velocidad presentada es de vehículos categoría C (Camiones y Tracto camiones) ubicada entre Pr 38+000 – 39+000 con un percentil de 63Km/h. El percentil 85 para Vehículos tipo A es de 98km/h, tipo B de 90km/h y finalmente tipo C de 81km/h, el promedio de la vía como percentil 85 es de 89km/h y podemos calcular que el 83% de los vehículos sobrepasan la velocidad genérica de 80km/h.

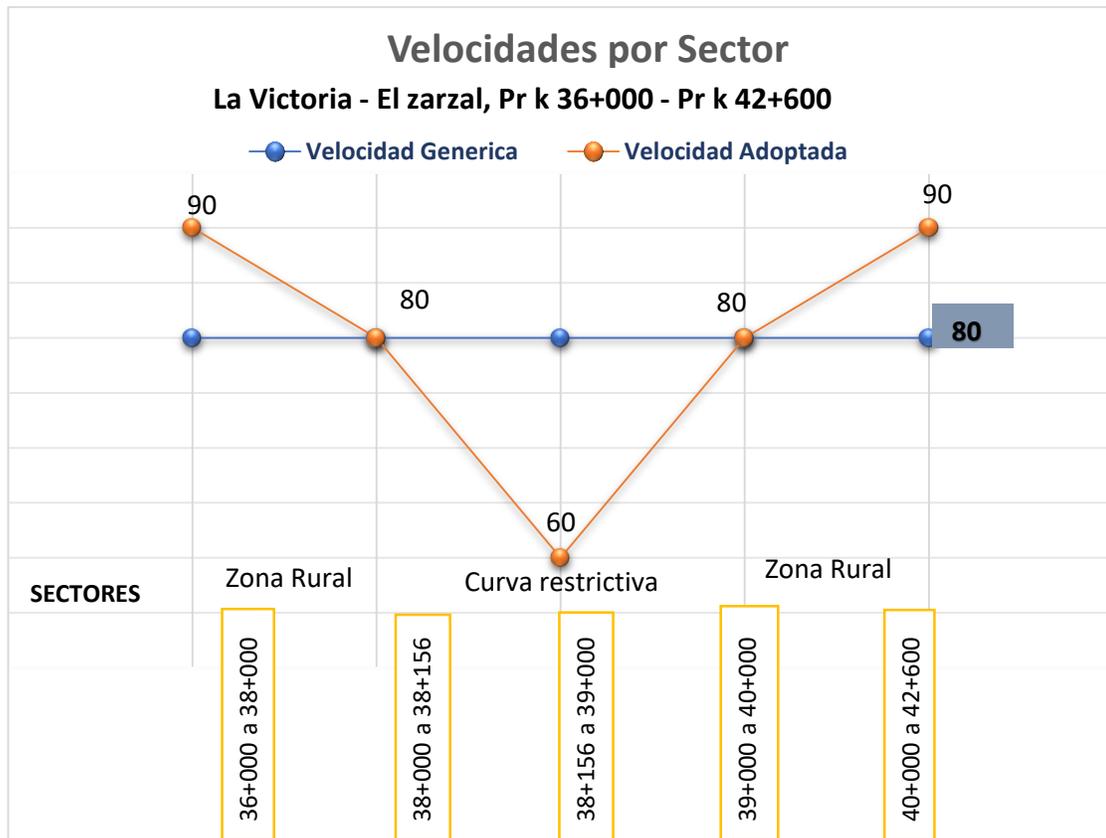
Figura 34 Velocidad por sector (sitios especiales) La Victoria- zarzal, k 36+000 - k 42+600

La figura 34, ilustra los informes de los cálculos del software señales en cuanto al comportamiento de las velocidades adaptadas (Color Rojo) vs la velocidad genérica (Color Azul), Los resultados muestran que las mayores velocidades se encuentran entre Pr 36+000 – 38+000 y el Pr 40+000 42+600, existe un punto especial curva restrictiva en el k 38+156 – 38+433 con una velocidad adaptada de 60km/h.

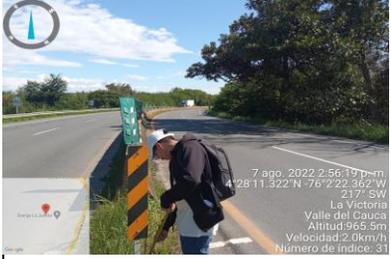
<p>preventiva sobre características geométricas de la vía delineador curva horizontal</p>	<p>k39 + 950 - K40 + 114</p>	<p>1</p>

<p>Cumplen con su función y con sus dimensiones, pero el primero y último se encuentran doblados</p>
<p>señal preventiva sobre características geométricas de la vía</p>	<p>K 39 + 920</p>	<p>4</p>

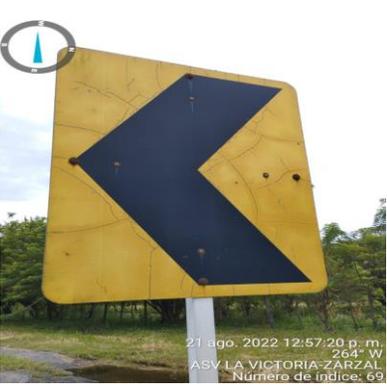
<p>Señal preventiva sobre características geométricas de la vía delineador curva horizontal</p>	<p>K38 + 155 - K38 + 336</p>	<p>9</p>

<p>21 ago. 2022 12:57:20 p. m. 264° W ASV LA VICTORIA-ZARZAL Número de índice: 69</p>				<p>La señalización cumple con su función y con las dimensiones establecidas en el manual de señalización en el capítulo 2.3 señales preventivas y el capítulo 2.1.4.3. Se recomienda cambio de estas ya que se encuentran desgastadas y banalizadas.</p>
<p>señales informativas de servicios generales y especiales confirmación</p>	<p>k42 + 444</p>	<p>70</p>

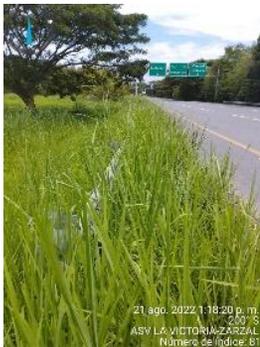
Recomendaciones a corto plazo								
Tipo de barrera	Abscisa inicial	Abscisa final	Long. (m)	Cal.	Lateral	Foto No	Evidencia fotográfica	Observaciones
Barreras metálicas doble onda	K36 + 920	K36+852	68	Izq.	Der.	81

Barrera de contención con terminales bruscos "Cola de pez", poca visibilidad debido a la vegetación alta. Se recomienda anclar a los extremos y mantenimiento rutinario.
Barrera de Concreto New Jersey	k40+115	k39+950	65	Izq.	Der.	31

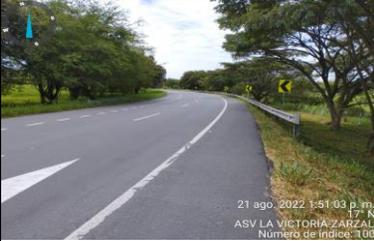
Barrera de contención en mal estado, por falta de separador no cumple con la guía técnica para el diseño, aplicación y uso de sistemas de contención vehicular Capítulo 1.4.1, además los terminales son bruscos no adecuados, Capítulo 1.3.1.5.
Barreras Metálicas adoble onda	36 + 869	36 + 991	122	der		x	100

La barrera de contención tiene terminales bruscos "Cola de pez", generando peligros potenciales según la guía técnica para el diseño, aplicación y uso de sistemas de contención vehicular. Capítulo 1.3.1.5
Barreras Metálicas adoble onda	37 + 90	37 + 154	64	DER		x	104

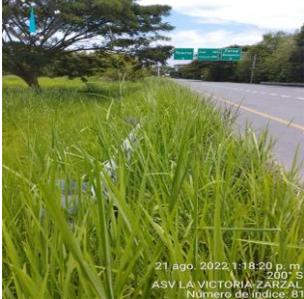
Barrera de contención con terminales bruscos "Cola de pez", son peligros potenciales según la guía técnica para el diseño, aplicación y uso de sistemas de contención vehicular.
Barreras Metálicas adoble onda	k36 + 920	k36 + 852	68	Izq.	x		81

Barrera de contención con terminales bruscos "Cola de pez", poca visibilidad debido a la vegetación alta, se recomienda mantenimiento rutinario.
Barreras Metálicas adoble onda	k36 + 649	k36+580	69	Izq.	x		86		Barrera de contención en buen estado, sin terminales anclados, se encuentran sucias, se recomienda mantenimiento rutinario.
