**EQUIPAMIENTO DE CULTO
MISIÓN CARISMÁTICA INTERNACIONAL**

PRESENTADO POR:
Jhon Nicolás Rodríguez Venegas
Cod. 10611611502

UNIVERSIDAD ANTONIO NARIÑO
FACULTAD DE ARTES
PROGRAMA DE ARQUITECTURA
BOGOTÁ D.C
2021

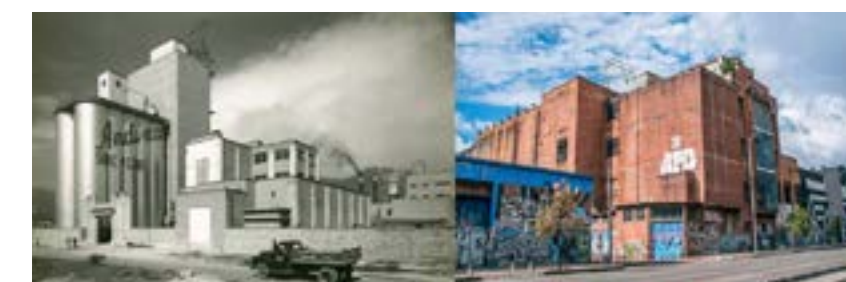
El valor histórico ha jugado en contra de este sector en específico, ya que la antes fábrica de cerveza andina fue declarada como Bien de Interés Cultural (BIC), su historia como de las primeras fábricas de cerveza en la ciudad y la trayectoria que tuvo la hizo merecedora de ese título, pero también ha dificultado hacer intervenciones sobre el inmueble, después de suspender su uso fue abandonada durante años dejándolo en la ruina parcial (Gutiérrez, 2011)

Imagen 1: Antes y después fábrica de Cerveza Andina. [Imagen].

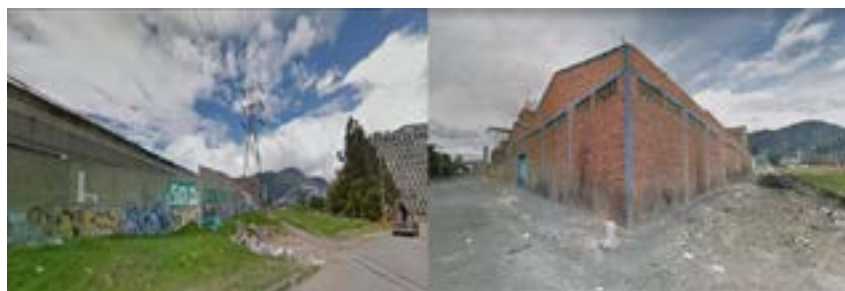
El carácter de BIC no solo ha dejado que la edificación se deteriore si no que su contexto inmediato también, la evolución de la ciudad fue dejando atrás esta zona. Las fachadas al punto del colapso y culatas sobre vías principales, la zona toma el carácter de insegura y poco permeable. La estructura ecológica también ha sido perjudicada ya que en el predio donde está ubicado el BIC mencionado anteriormente, existe evidencia de hidrocarburos y compuestos pesados (SDP, 2016), esto contamina de forma sustancial el suelo ya que estos compuestos se han propagado a los predios colindantes.

Imagen 2: Estado de las edificaciones del sector. [Imagen].
Fuente: Google street view (2019)

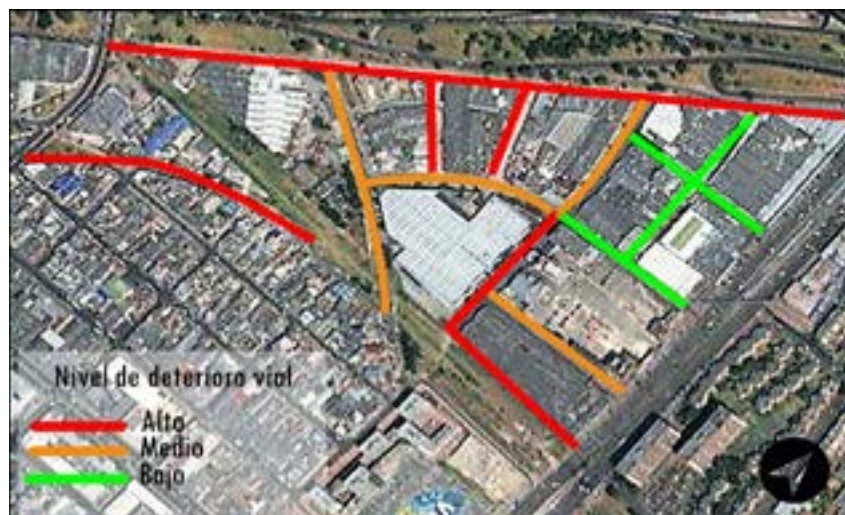
Es importante mencionar que más del 60% de las vías internas del barrio están en mal estado y con falta de continuidad de la malla vial local (CCB, 2010). Vías sin pavimentar, grietas y huecos en las calzadas, además de andenes por donde la gente no puede caminar, dificulta los recorridos y la movilización de los habitantes como de la población flotante de la zona.

Imagen 3: Nivel de deterioro vial barrio la Florida Occidental. [Imagen].
Fuente: Elaboración propia a partir de Google earth (2019)

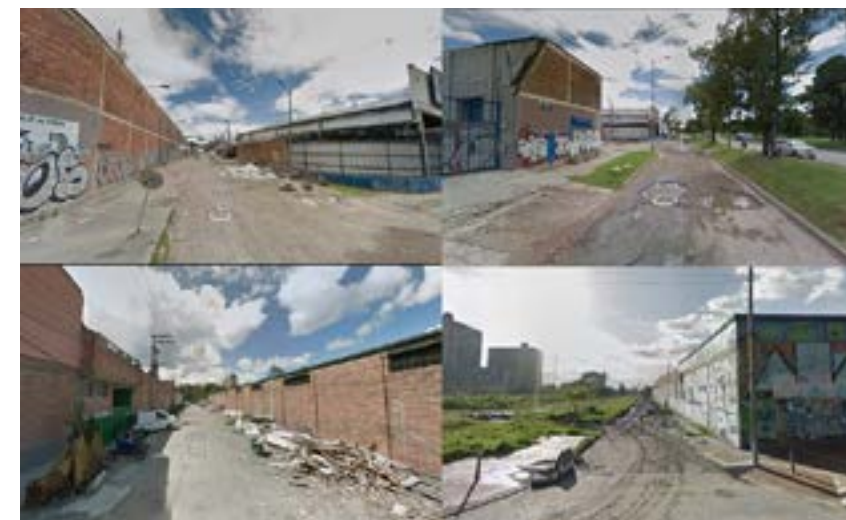
Además a el deterioro de la infraestructura vial y peatonal, también está descuido en la disposición de los residuos sólidos, ya que en vías como Cra. 32a y Cra. 32b es evidente el número de desechos que se encuentran tanto en andenes como en las calzadas, cabe señalar que la principal afectada por contaminación de residuos sólidos es la vía del ferrocarril de occidente y las vías próximas a ésta.

Imagen 4: Deterioro vial por residuos sólidos. [Imagen].
Fuente: Google street view (2019)

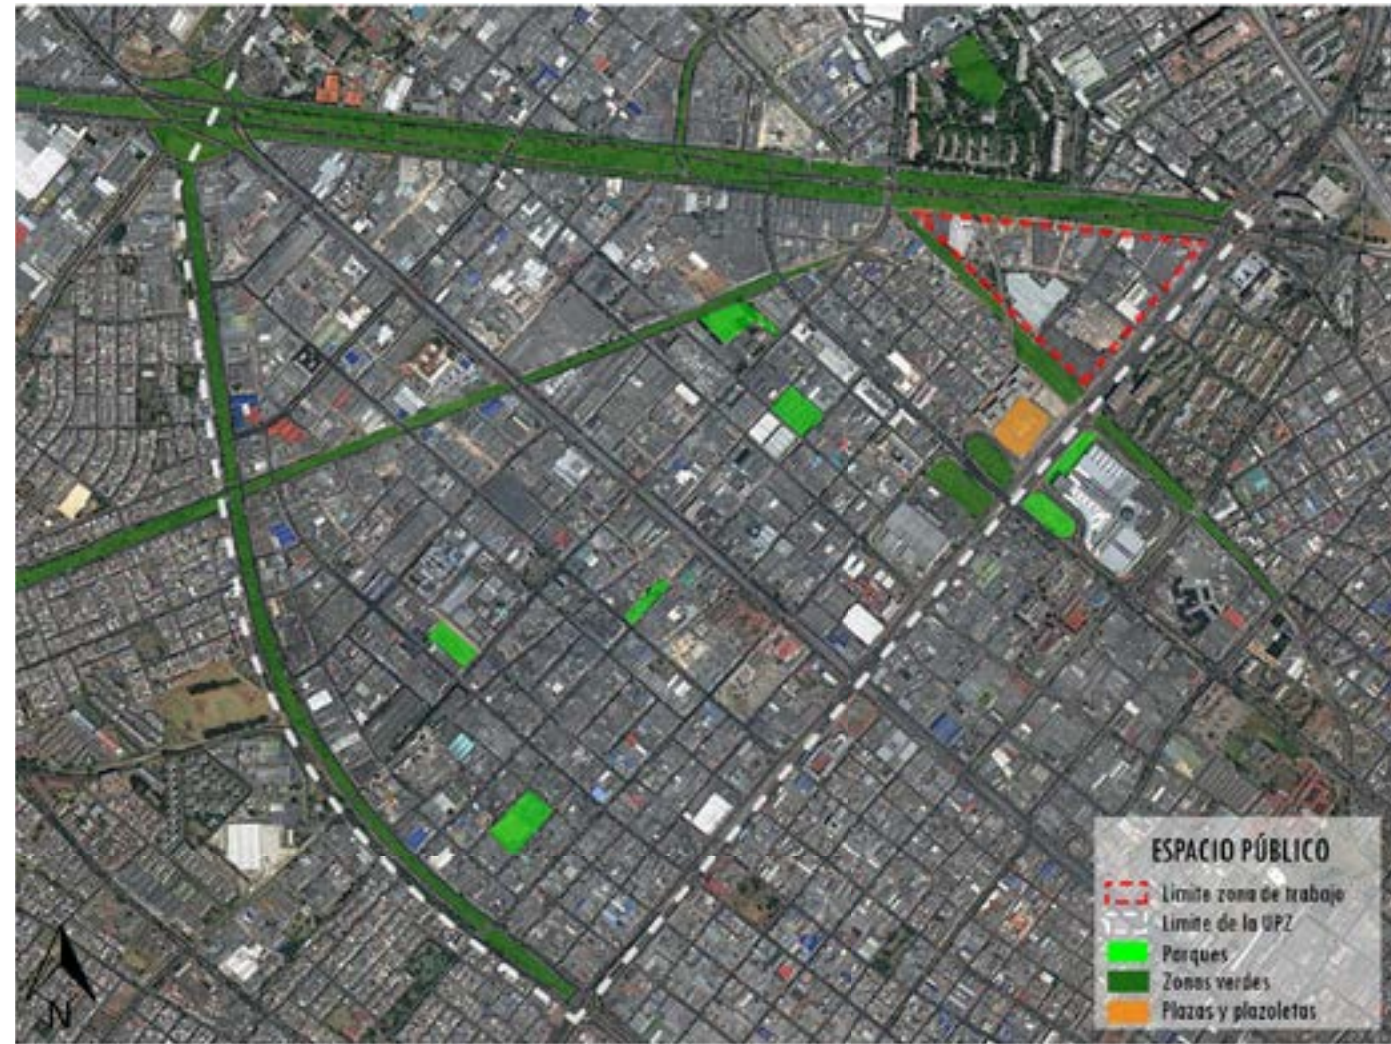
La UPZ 108 zona industrial cuenta con 35.86 m²/hab de espacio público (SDP, 2018) lo que la convierte en las zonas de la ciudad con mayor número de m² de espacio público por habitante de la ciudad, sin embargo más del 50% de esta cifra está conformada por zonas verdes, como se muestra en la Tabla 1, que a su vez, más del 60% de estas se conforman por separadores viales lo que hace que la UPZ no cuente con el suficiente espacio público efectivo que requieren los habitantes para desarrollar sus diferentes actividades, forzándolos a moverse, no sólo fuera del barrio, si no de la upz para poder acceder a un espacio donde puedan suplir sus necesidades de recreación y ocio. Puntualmente en la zona de estudio (barrio la Florida Occidental) la ausencia de espacio público efectivo es evidente, viéndose reflejado en las zonas verdes abandonadas de la vía de ferrocarril de occidente y los separadores viales de la Avenida Américas.

Imagen 5: Espacio público UPZ 108 Zona industrial. [Imagen]. **Fuente:** Elaboración propia a partir de SDP (2018)

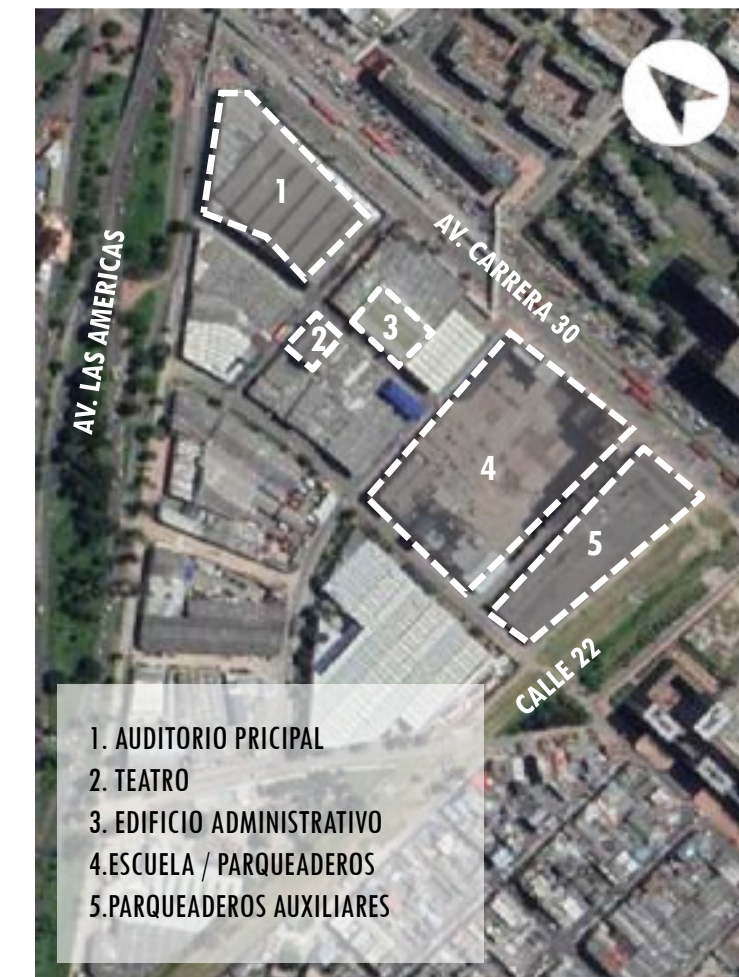
La iglesia Misión Carismática internacional es la iglesia de culto Cristiano más grande de toda Bogotá y la de mayor crecimiento no solo en Bogotá, si no en toda Colombia. Desde su fundación, fue creciendo al adquirir varios predios en el barrio donde implanto su sede principal, el barrio la florida occidental, un barrio bastante privilegiado, en términos de conectividad, cuenta con dos vías principales que la conectan con el resto de la ciudad, la Av. Cra 30 y la Av. Américas. En términos de accesibilidad, se encuentra muy cerca de diferentes equipamientos dotacionales además de numerosas zonas residenciales, pero todas sus ventajas son fácilmente olvidadas por el estado en que se encuentra actualmente. El uso industrial que se dio allí en décadas pasadas ha dejado esta zona como un área residual, considerada como insegura, poco transitable y olvidada. Gracias a la iglesia la zona adquirió un mayor grado de vitalidad, ya que las diferentes actividades que realizan semanalmente los miembros de la

Imagen 7: Predios pertenecientes a la MCI actualmente. [Imagen].
Fuente: Elaboración propia a partir de Google earth (2019).

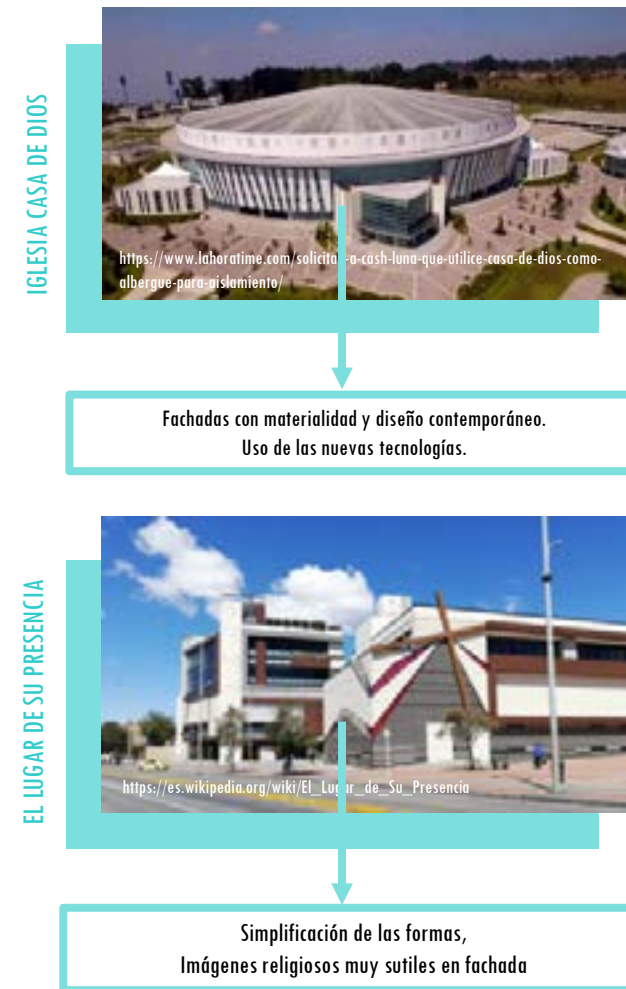
No se puede afirmar que este movimiento tenga un estilo arquitectónico definido, ya que con el pasar del tiempo y con las diferentes concepciones de los espacios la arquitectura se vuelve poco reconocible. Sin embargo, se pueden afirmar ciertas tendencias de estas edificaciones, primero es considerable la simplificación formal de los volúmenes, además de la ausencia de figuras o imágenes representativas religiosas, como lo hace la iglesia católica con sus cuadros y estatuas de santos.

Estos edificios son generalmente construirlos desde la nada o son adquisiciones y adaptaciones de lugares en desuso como salas de cine o grandes bodegas que luego son acondicionados para actividades religiosas. (D Chiquete, 2012)

Figura 16: Ejemplos de las características arquitectónicas del templo cristiano [Figura].
Fuente: Elaboración propia.

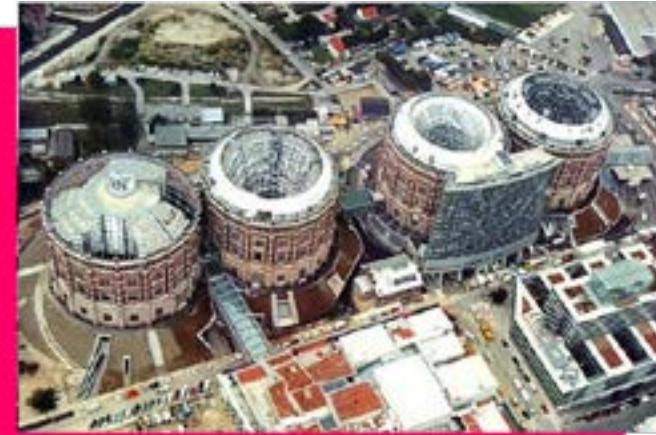
Imagen 11: Gasómeros de Viena. [Imagen].

Un ejemplo de edificaciones industriales, pero esta vez en un contexto internacional, son los antiguos Gasómeros de Viena, una antigua fábrica que fue la encargada de proveer gas para el sustento de la ciudad, hasta que en 1984 cerró y lo único que no se retiró fueron los tanques donde se almacenaba el gas. Hasta 1995 fue que empezaron las obras de reutilización de los tanques para finalmente ser convertidos en un complejo de vivienda y oficinas.

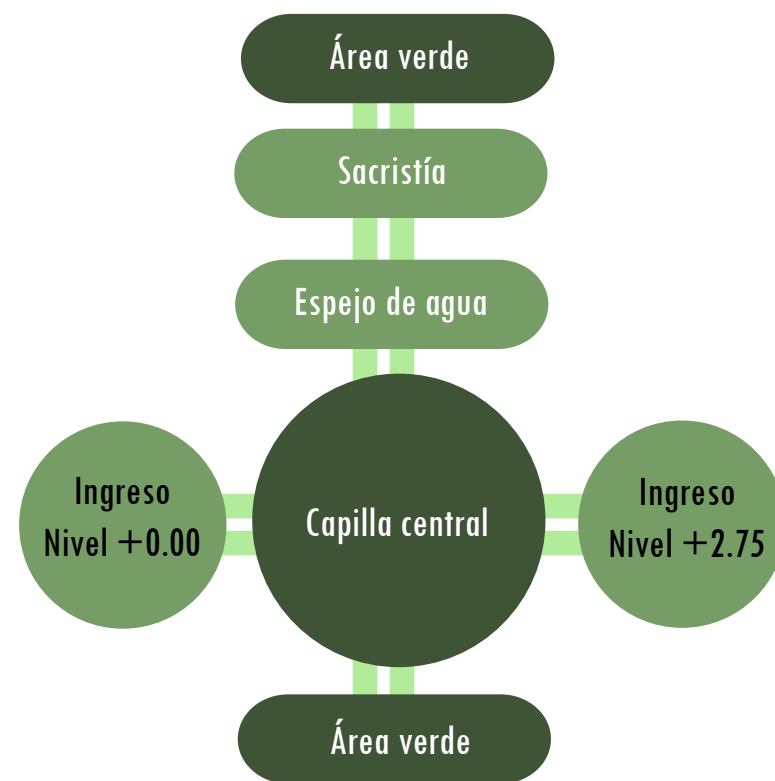
Figura 22: Diadrama funcional de la capilla santa maria de los caballeros [Figura].

La relación entre el nivel soterrado +0.00 y el nivel elevado +2.75 del proyecto forman la principal relación vertical y entrada al recinto, buscando que las circulaciones transmitan sensaciones en cada tramo. Los espacios se conforman respondiendo a la nave principal de la capilla, se relacionan entre si con circulaciones horizontales seguido de la circulación vertical. Los espacios complementarios están dispuestos de tal manera que acceder a ellos de manera rápida para poder servir a los asistentes de la capilla. Se busca una relación del interior con el exterior a través de las transparencias de los grandes paneles de vidrio, que permiten tener conexión visual con todo

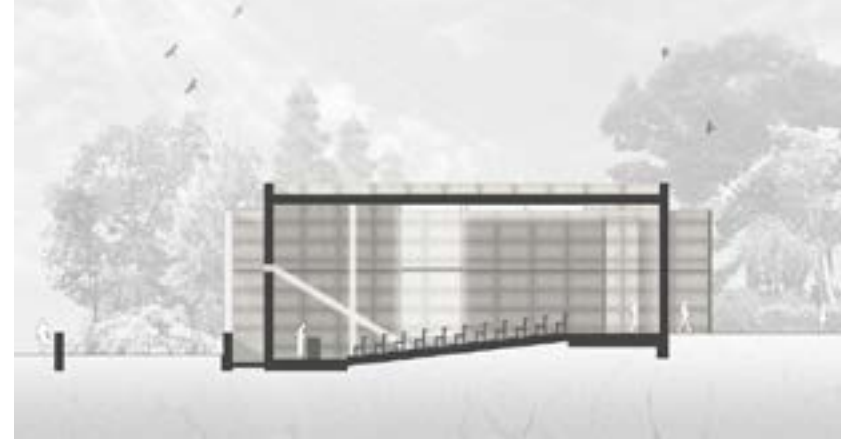
Imagen 21: Sección church of light. [Imagen].

El edificio fue construido casi en su totalidad en concreto, y a diferencia de muchas otras iglesias dejó a un lado los ornamentos y excentricidades, esto para que las enmarcaciones de la luz sean las protagonistas y las encargadas de transmitir esa espiritualidad que buscaba el arquitecto. Incluso las bancas (que fueron hechas con partes de los andamiajes utilizados para la construcción de la iglesia y recubiertas de pintura negra), afirman la sobriedad y el minimalismo expresado en todo el complejo.

El encuentro de la luz con lo frío de los materiales es la mayor complejidad de esta capilla, buscando un contraste del cómo un volumen que parece pesado y oscuro se transforma en un espacio iluminado estratégicamente.

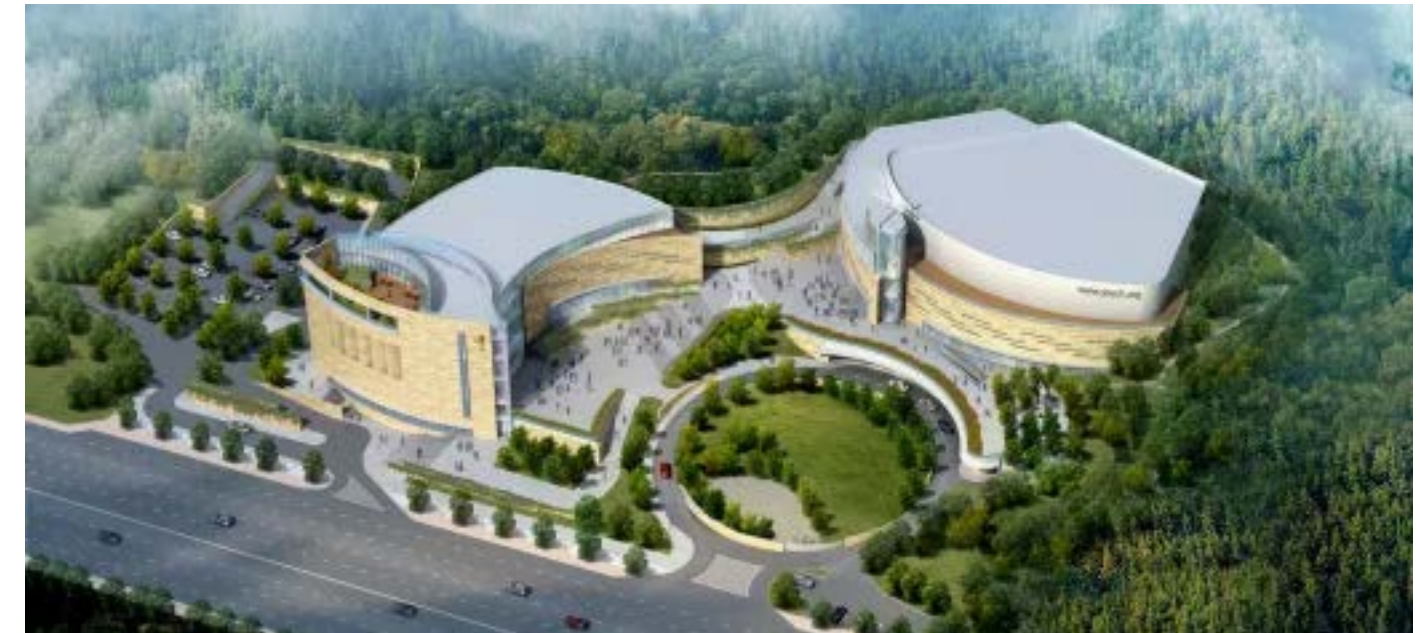
Imagen 22: Implantación Joyful church [Imagen].

Para el diseño se tomaron varios factores, como la artesanía y la caligrafía coreanas tradicionales, que se tomaron como inspiración para crear formas y patrones en todo el complejo. Además se buscó que el edificio se combinara con su contexto, se usaron las curvas y el ritmo de las montañas para poder tener un lenguaje único que respeta su entorno natural.

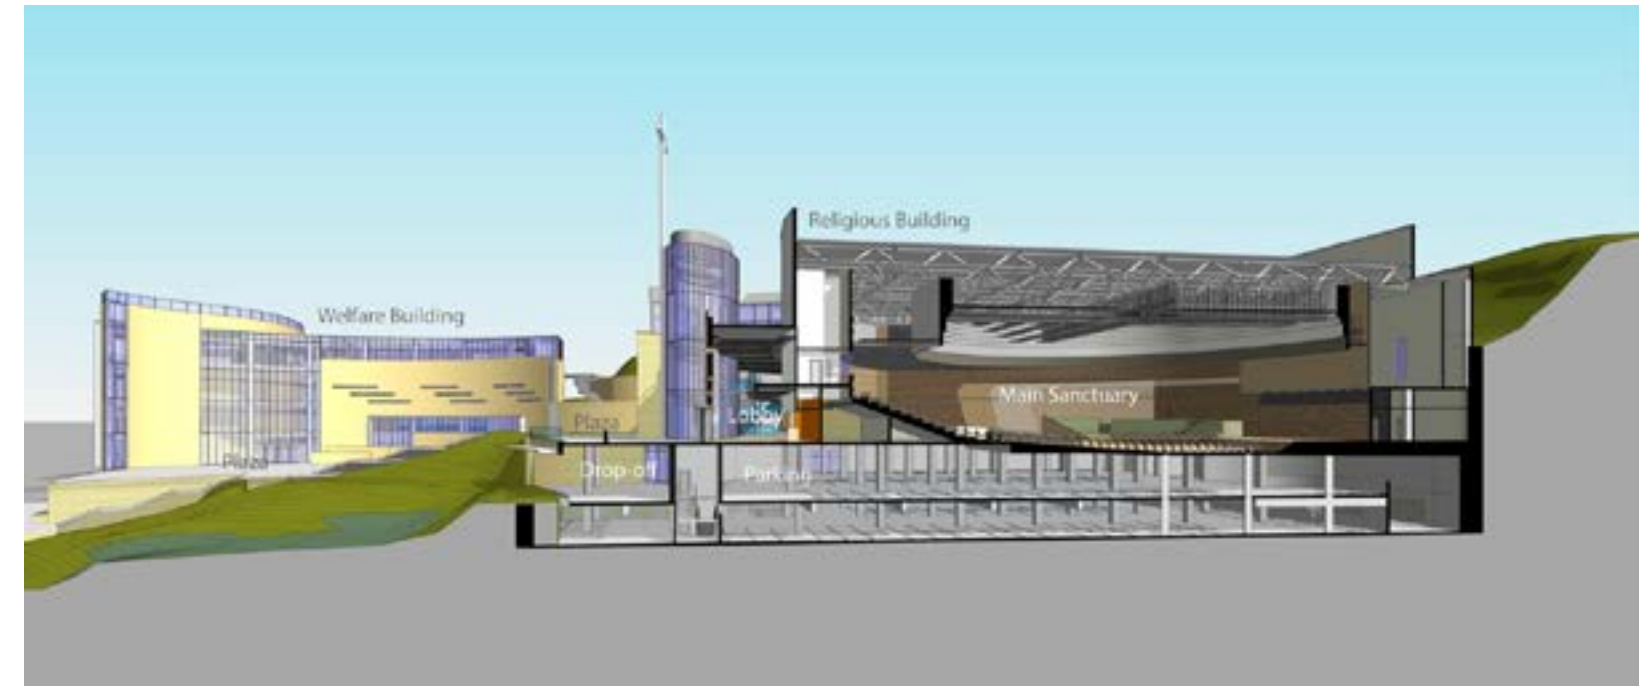
Imagen 24: Sección Joyful church. [Imagen].

Tanto el sistema estructural como el sistema de fachadas fue completamente prefabricado, facilitando la instalación y los tiempos de obra, fue utilizado perfiles en acero para toda la estructura, mientras que para la fachada el vidrio y granito son los protagonistas. Se hizo un tratamiento en el terreno para que el complejo funcionara a partir de diferentes niveles.

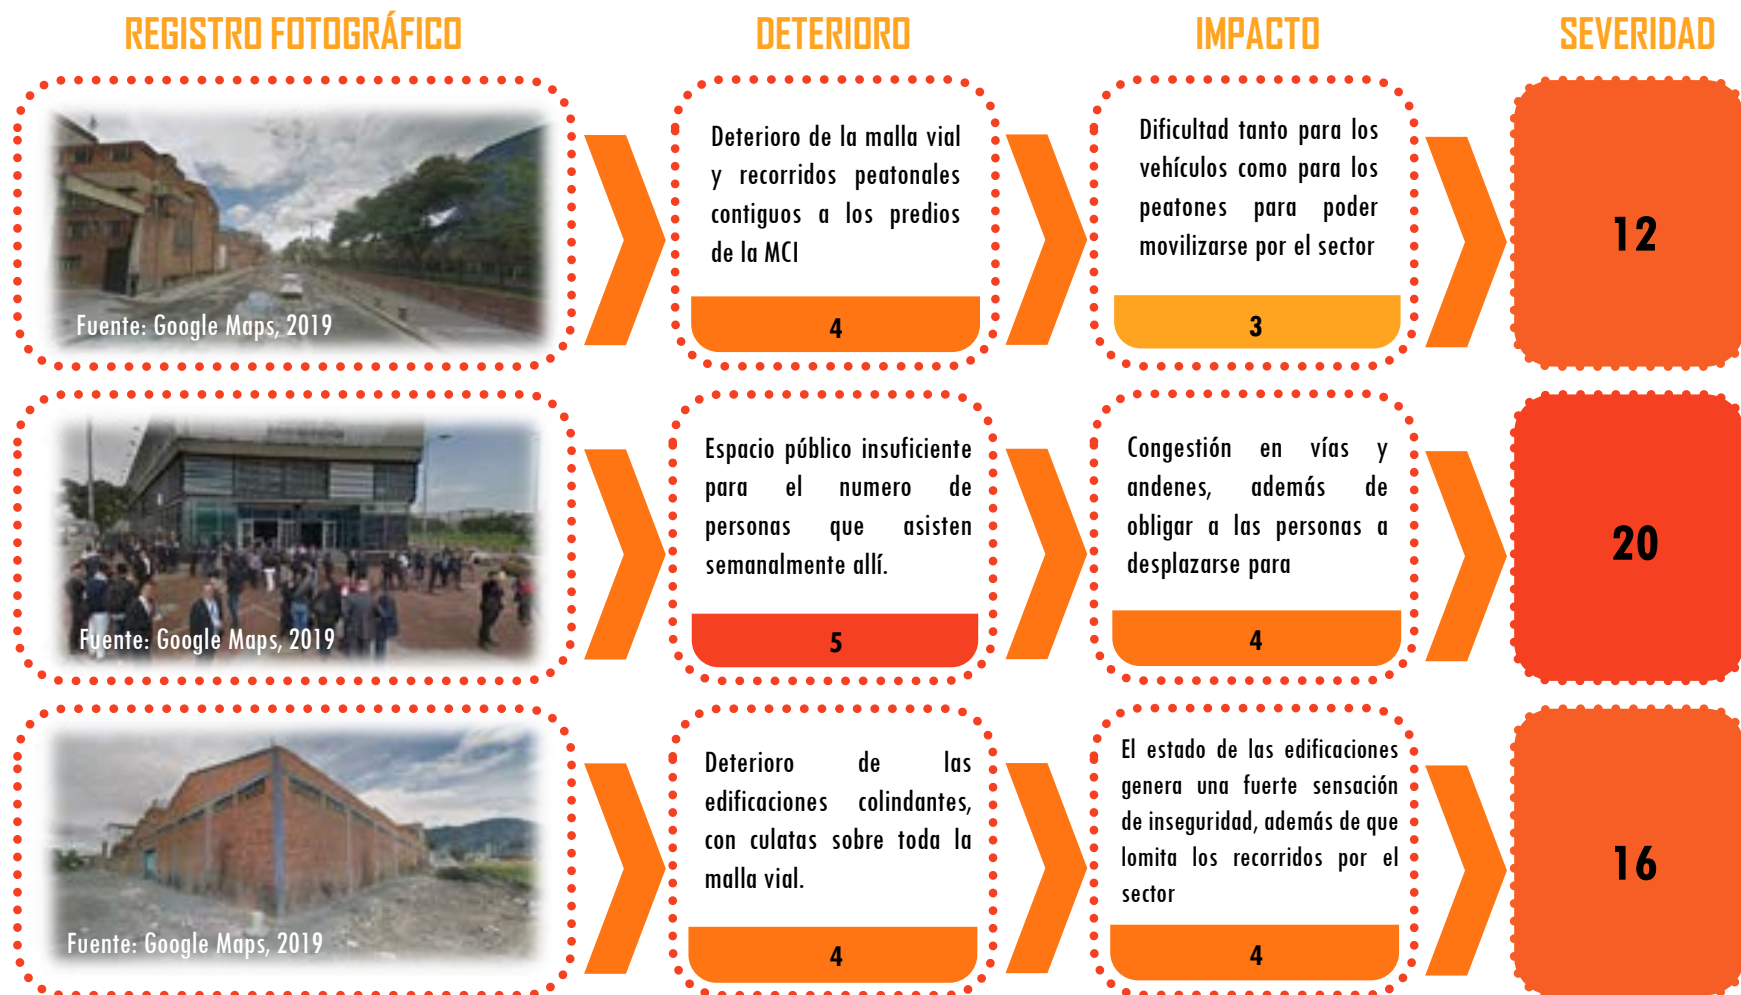
Figura 30: Problemáticas en el espacio público [Figura].
Fuente: Elaboración propia a partir de DASDC (2014).

De los mayores problemas del sector es la falta de espacio público efectivo, al ser una antigua zona industrial no se implanto ningún tipo de escenario o espacio recreativo, esto sumado al grado de deterioro de los corredores viales y peatonales hace que al menos el 50% de la malla vial sea poco transitable, dificultando el acceso al barrio a toda la población flotante que trae la MCI.

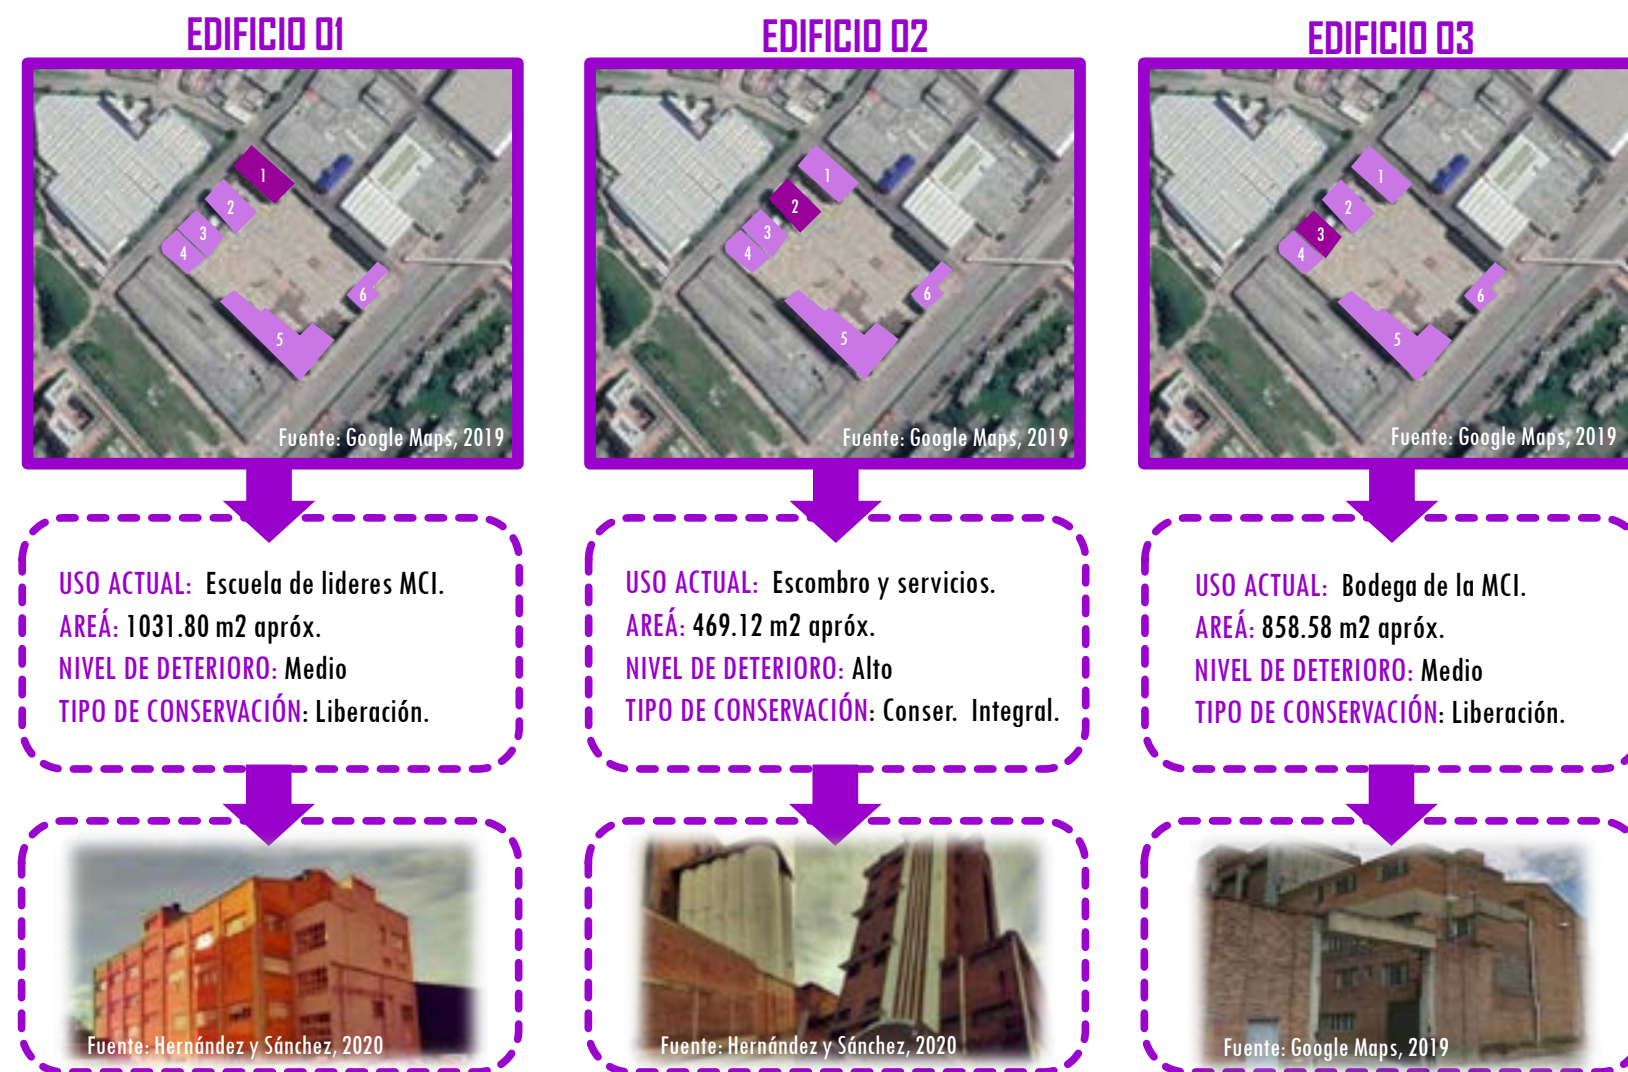
Figura 34: Caracterización de las edificaciones existentes del BIC [Figura].
Fuente: Elaboración propia a partir de Hernández y Sánchez (2020).

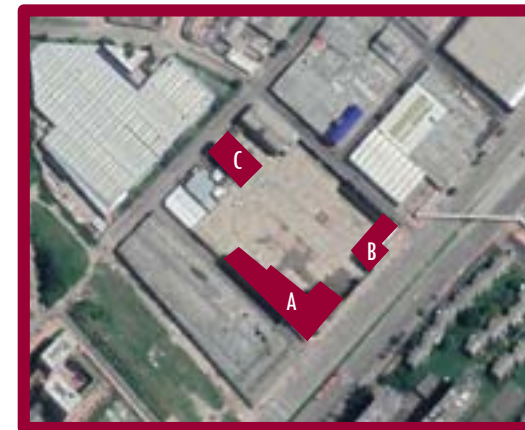
Para conocer más profundidad el estado de los inmuebles a intervenir, se genera una matriz para evaluar cada uno de los componentes que conforman a las edificaciones, asignando una valoración de 1 a 3, siendo 1 cuando el deterioro sea bajo y 3 cuando sea alto en cada uno de los componentes de la edificación.

Figura 39: Ubicación y explicación para la puntuación de las edificaciones. [Figura].
Fuente: Elaboración propia.

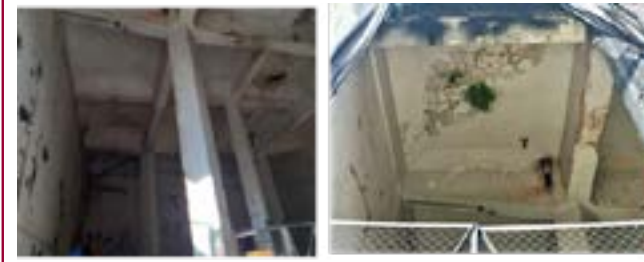
ITÉM	VALORACIÓN	MATERIAL	DESCRIPCIÓN	EVIDENCIA FOTOGRÁFICA
Columnas	2	Concreto	Estable, sin embargo se observan desgastes y pequeñas grietas.

Vigas	2	Concreto	El sistema de vigas se ve estable, sin embargo es notable el desgaste por falta de mantenimiento.	
Losas de entrepisos	3	Concreto	La mayoría de los cielos rasos se encuentran con perforaciones, humedad y vegetación invasiva.	
Muros de fachada	2	Ladrillo	La mayoría presentan perforaciones y roturas, además de humedad y abrasiones.

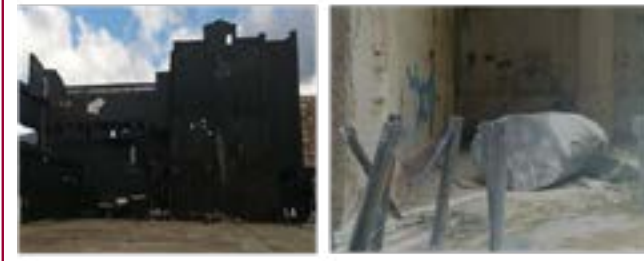
Muros interiores	2	Ladrillo y hormigón	A causa del abandono, los muros se han llenado de manchas de humedad, roturas y oxido.	
Cubiertas	2	Concreto	Las cubiertas se mantienen pero con grandes manchas de humedad y micro vegetación.	
Puntos fijos	3	Acero	Se encuentran expuestos y parcialmente están destruidos, con presencia de vegetación y oxido.

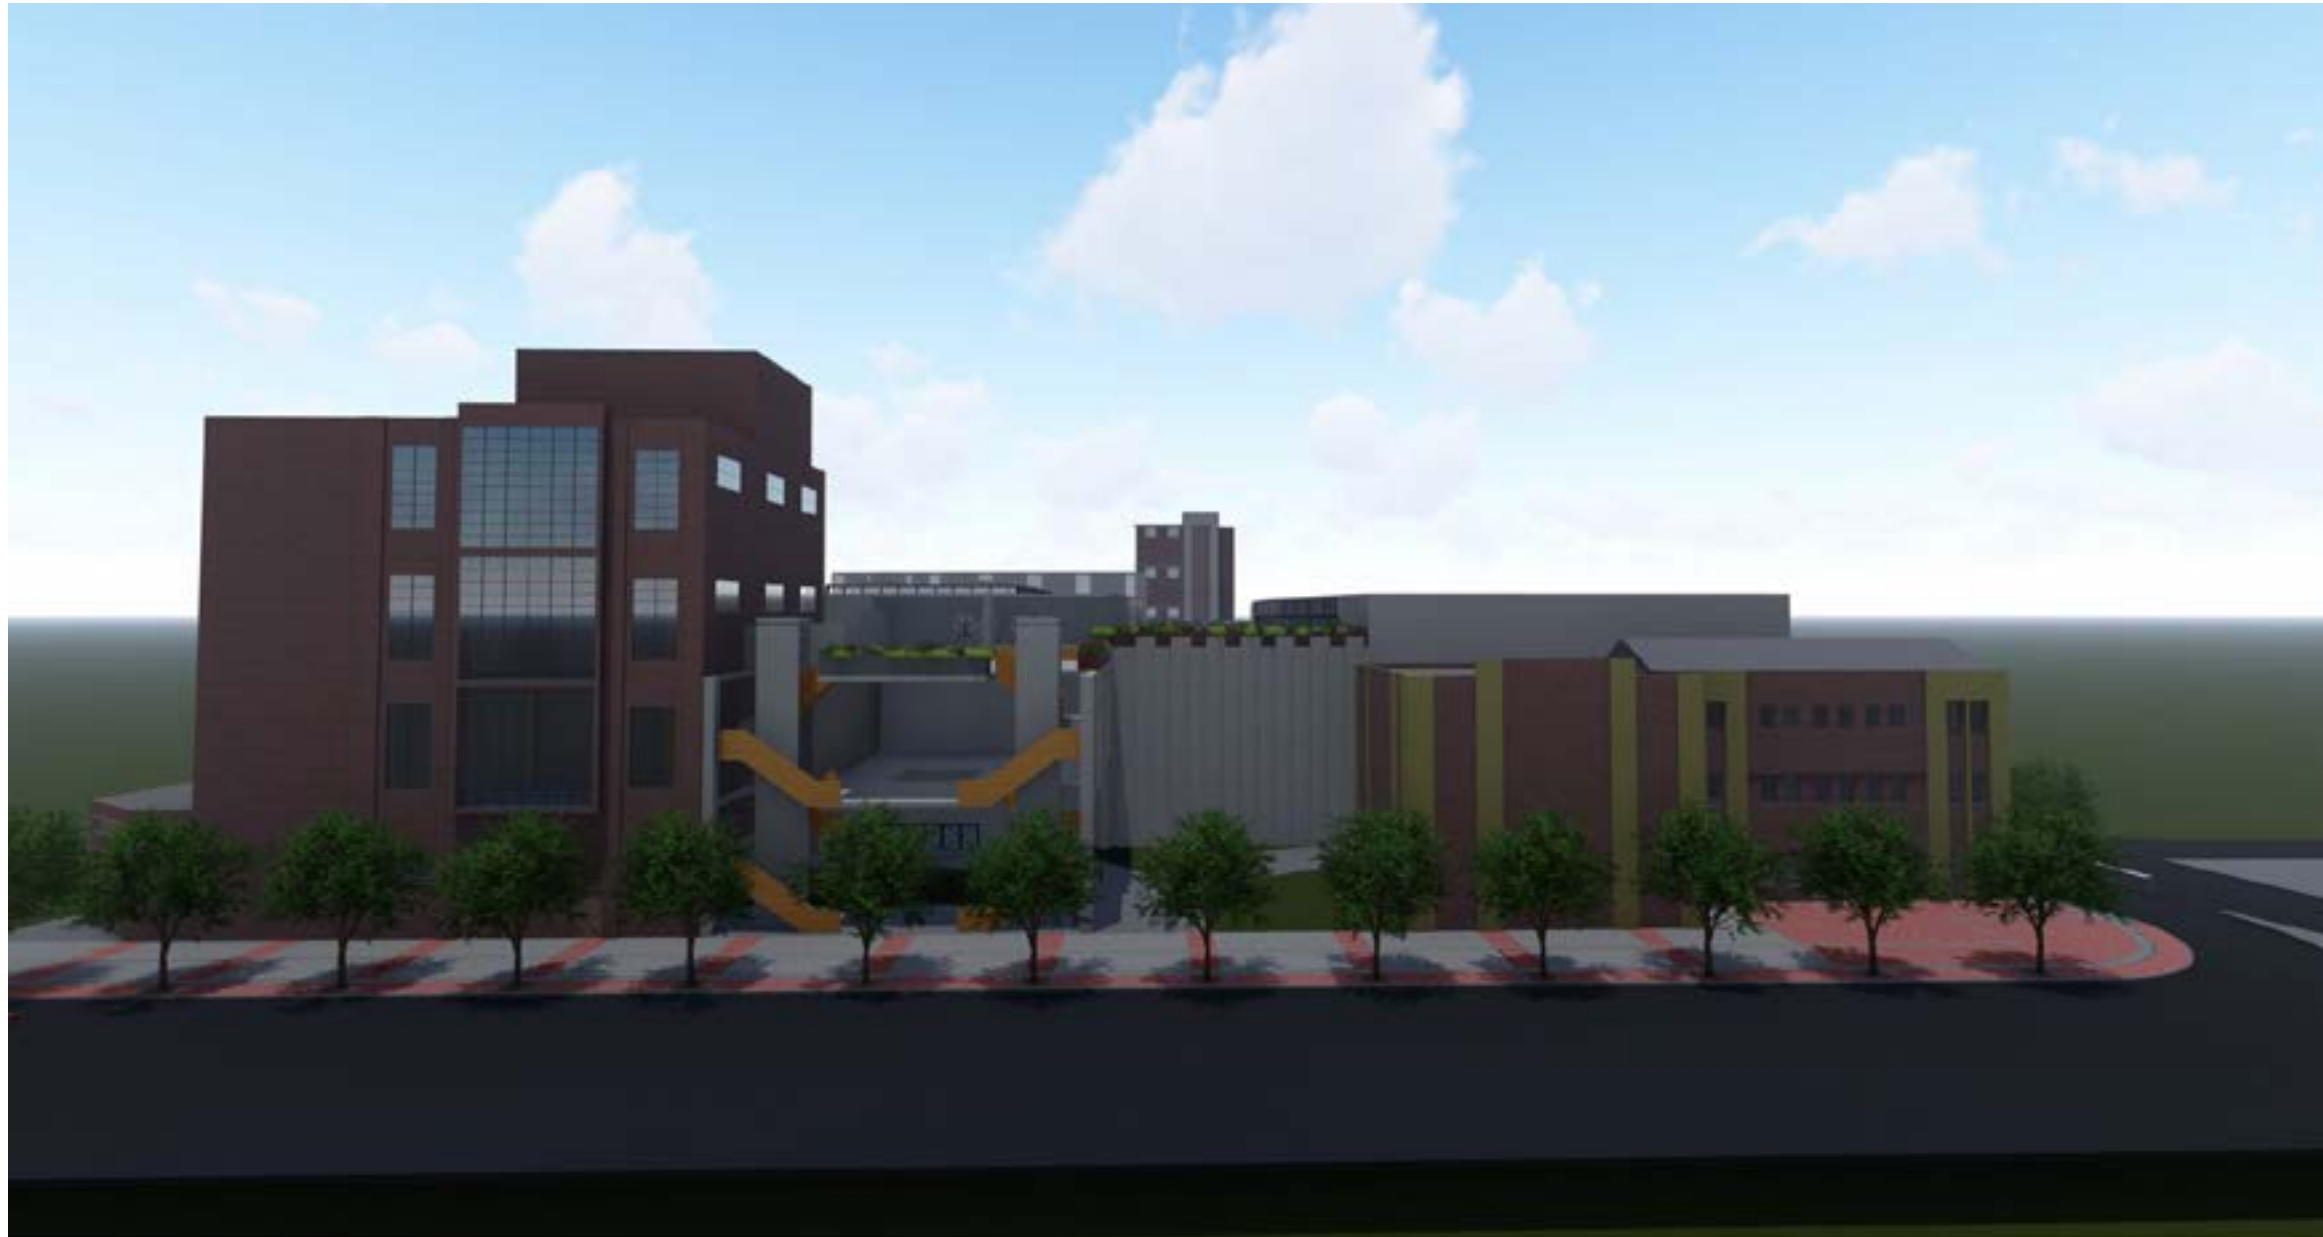
Imagen 76: Render fachada oriental [Imagen].
Fuente: Elaboración propia.

FACHADA ORIENTAL

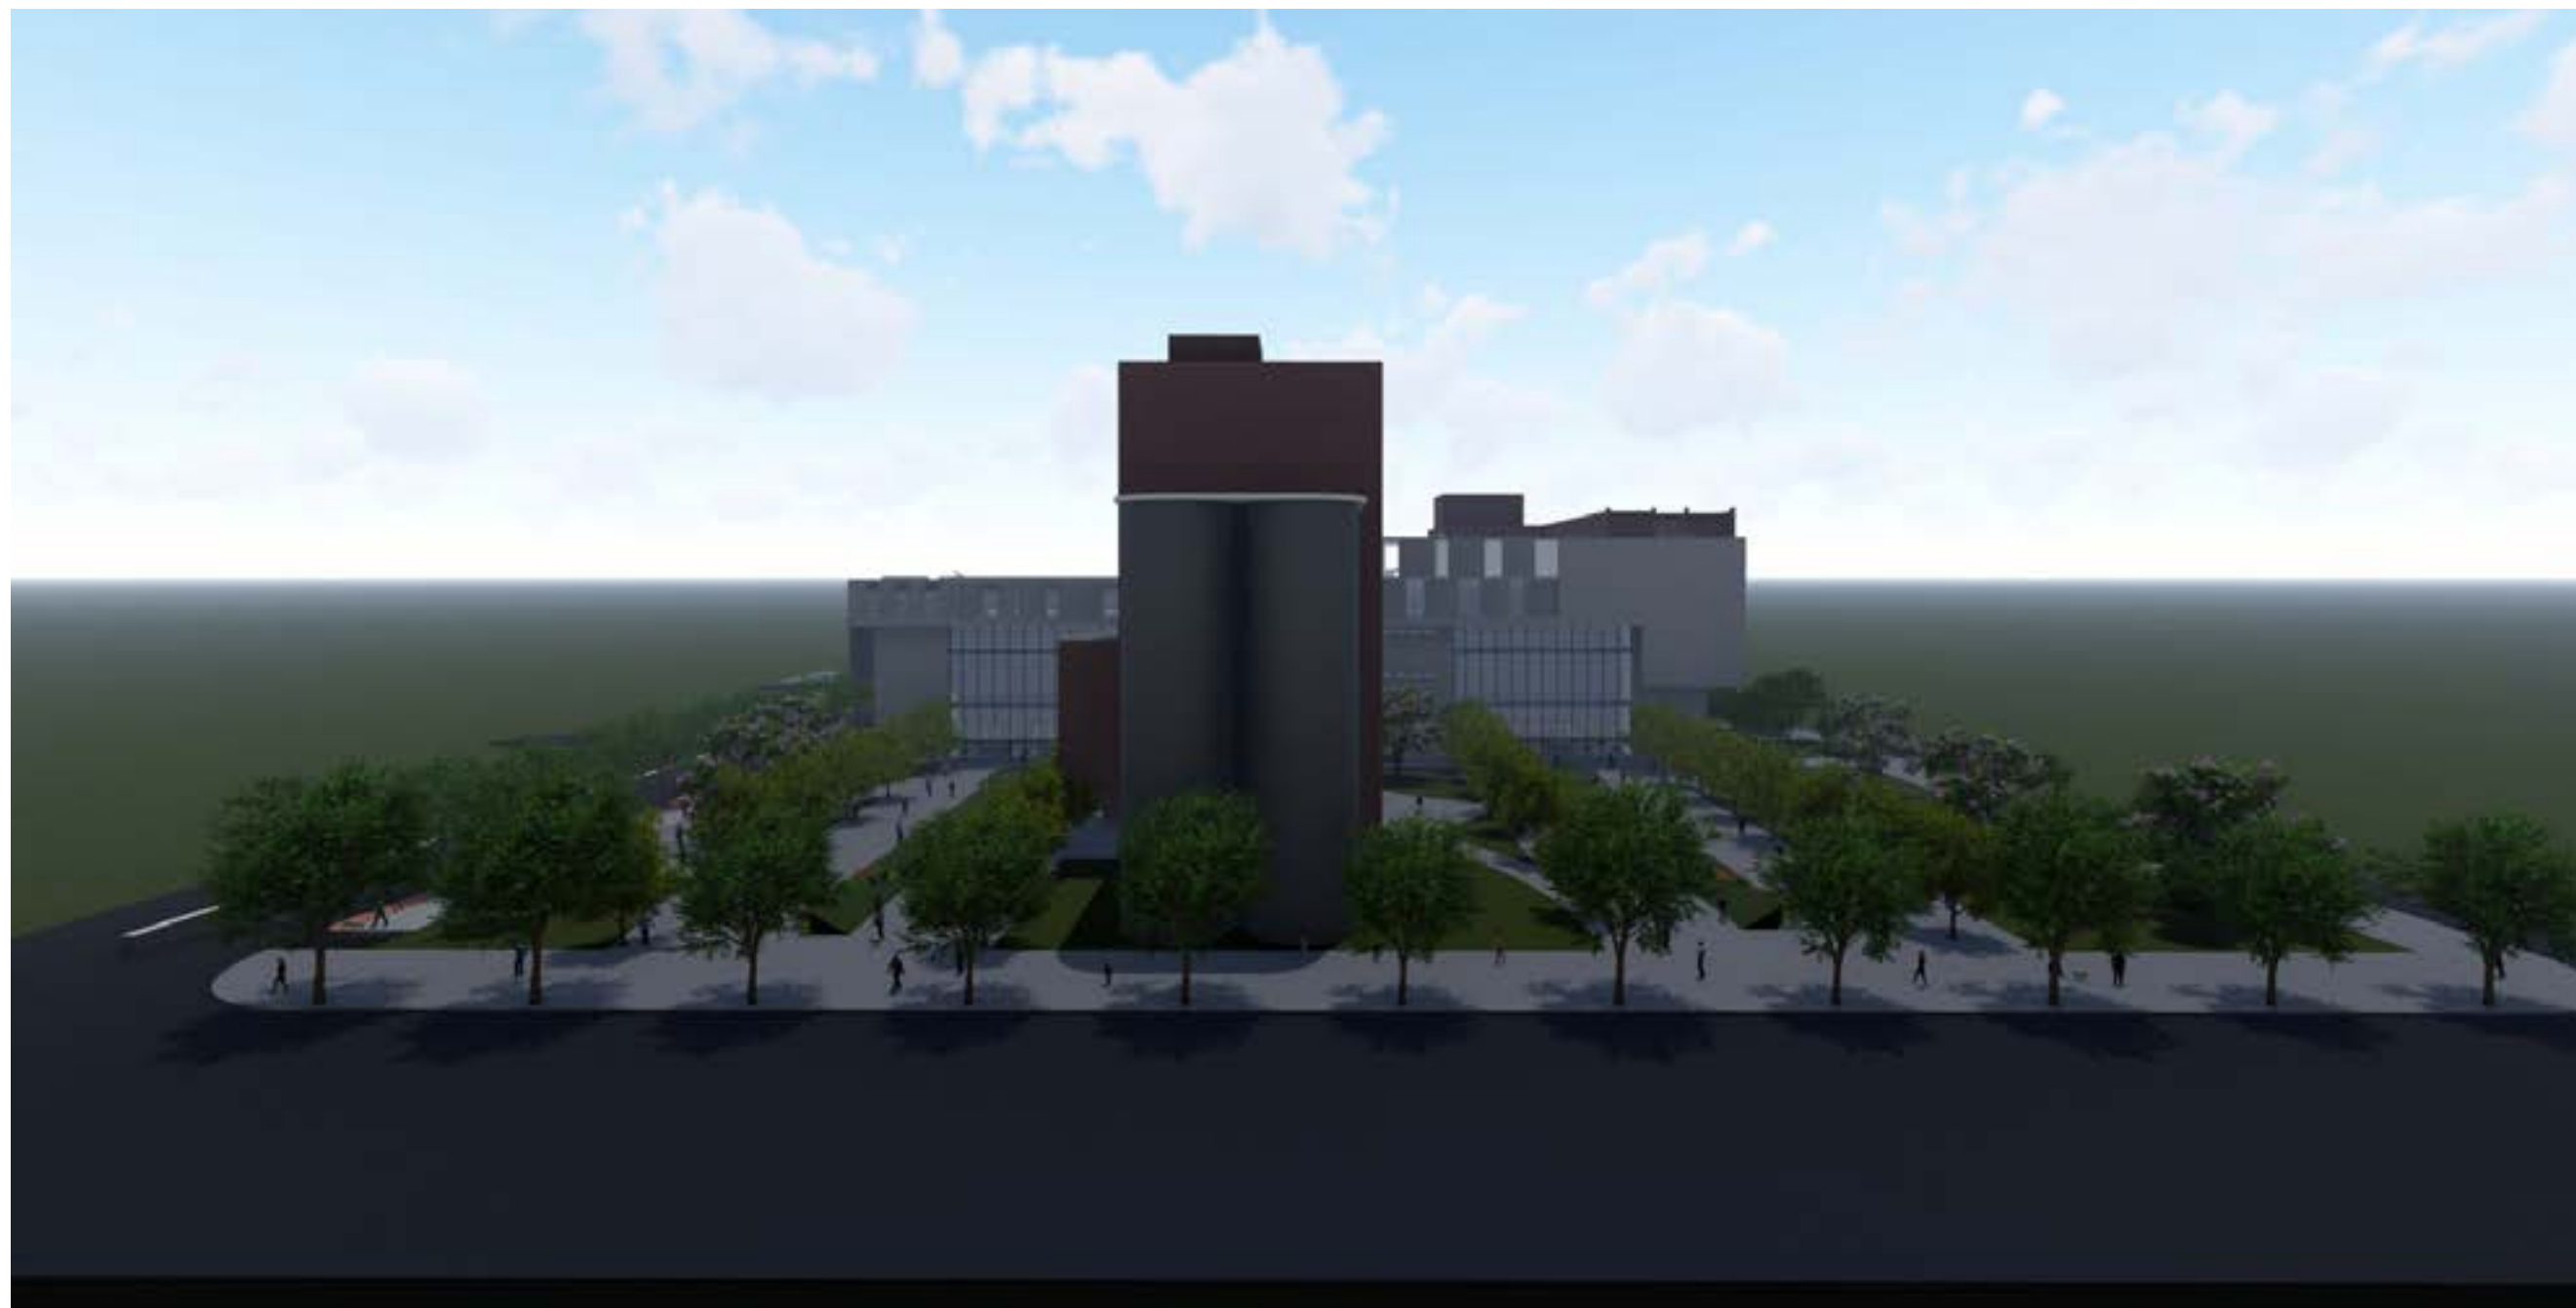
Imagen 78 : Render fachada occidental [Imagen].
Fuente: Elaboración propia.

FACHADA OCCIDENTAL
